El Fuerte Hidráulico de la Ex Hacienda de Bernárdez

Edwing Hernández Murillo¹
Viridiana Hernández Sánchez²

LEVANTAMIENTO DE PATOLOGÍAS

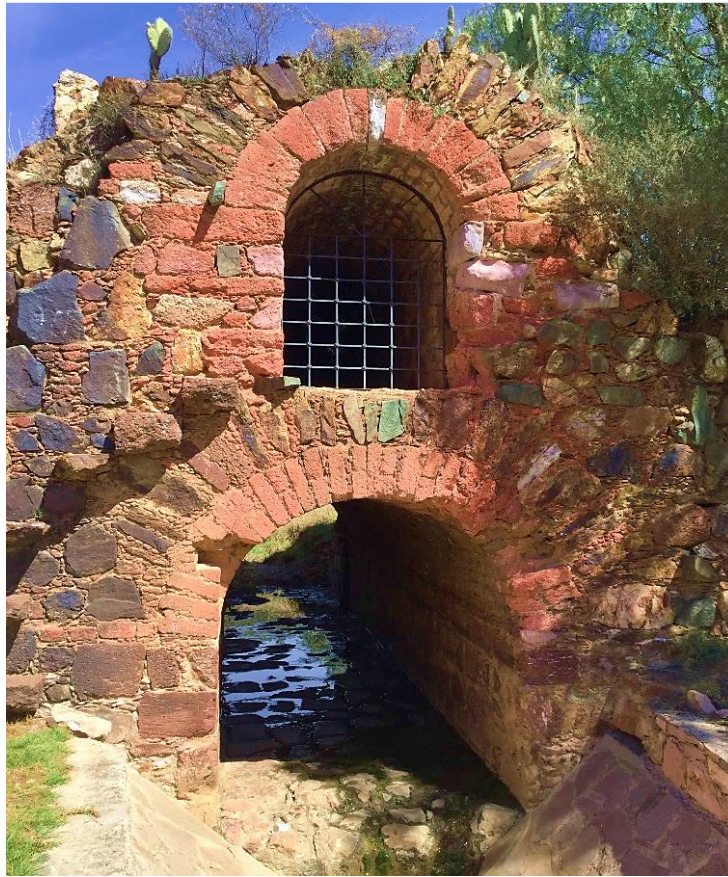
Figura 5. Materiales modernos (ladrillo y cantera) en la represa (tomada por Edwing Murillo, 22 febrero de 2020)

Se pueden apreciar algunos fragmentos de otros tipos de rocas, como cantera labrada (toba volcánica) e incluso ladrillo perforado, interpretando que estas secciones han sido intervenidas en tiempos modernos (Figura 5). También se han podido apreciar piezas de adobe en algunos muros del casco y en las posibles bodegas de la ex hacienda.

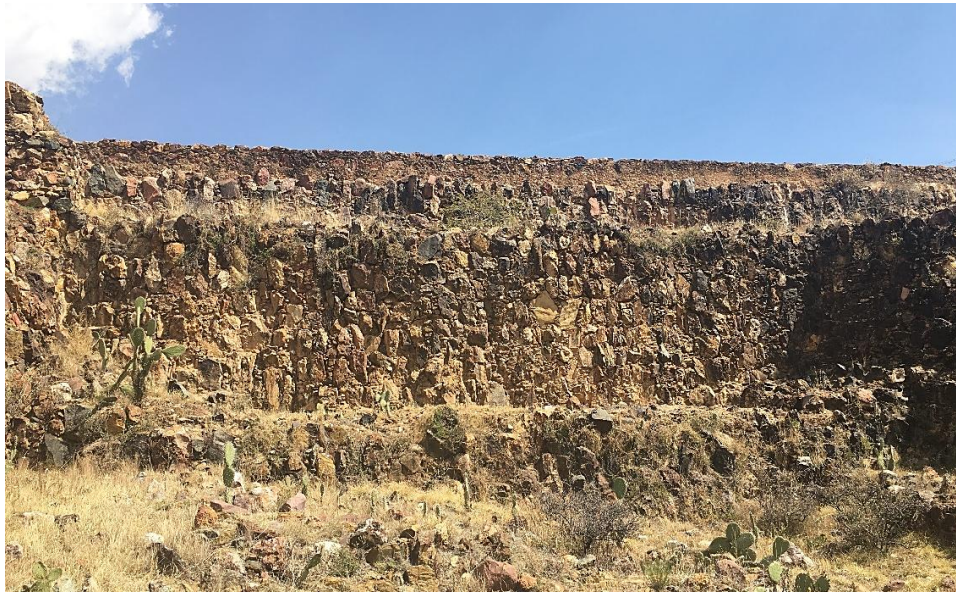
Figura 11. Niveles constructivos en la represa, vista sur (tomada por Edwing Murillo, 11 de marzo de 2020)

Sobre la estructura se pueden observar tres niveles o etapas de construcción. Se piensan como fases por el acomodo vertical de los niveles, caracterizados por materiales y

estilos, observando que en la última parte, la superior, se encuentran rocas, otros materiales, como ladrillos y cemento; además de un acomodo moderno posiblemente de alguna reintegración de elementos previa pero reciente. Sin embargo, las dos primeras secciones vistas en la parte sur de la presa se pueden interpretar como resultado del sistema constructivo o proyección que se siguió: se trata de un primer nivel ocupado por piedras labradas a manera rectangular muy grandes, cuyas dimensiones oscilan entre 50 y 80 centímetros de largo.

En la segunda sección, la intermedia, se pueden observar igualmente rocas labradas, pero aquí con forma más cúbica o cuadrada, teniendo dimensiones menores, de 30 a 50 centímetros (Figura 11). Por estas características es que los diferentes niveles se piensan como un resultado de la estabilidad que se buscaba al construir la alargada estructura, poniendo en la base los materiales más grandes o anchos por su grado de resistencia y por ser los que cargan el resto del peso, como la sección dos que, aunque los materiales son menos extensos, hay más aglutinamiento entre ellos. En ambas partes y en toda la estructura se observa un cementante hecho a base de cal y arena recubierto con pequeñas piedras delgadas y alargadas, a manera de lajas.

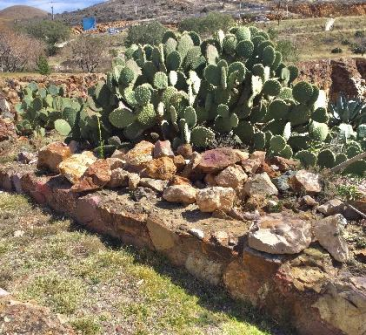
Gran cantidad de piezas sueltas	Corrosión de aglutinante	Abiótico (erosión hídrica y eólica)

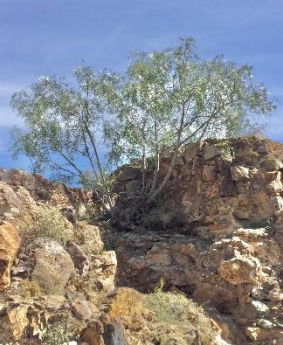
Crecimiento de vegetación sobre la estructura	Falta de mantenimiento	Antrópico (descuido)

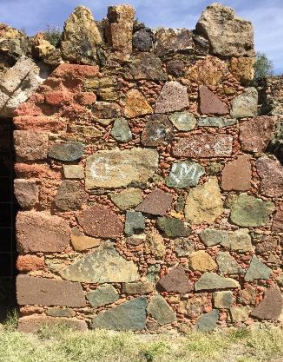
Graffiti/pintura sobre los muros	Falta de protección y vandalismo	Antrópico (pintura en aerosol)

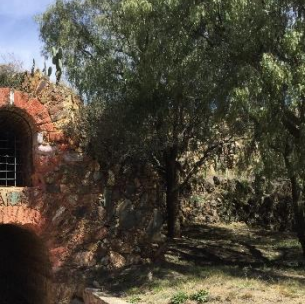
<p>Corrosión de piezas calizas y argamasa</p>	<p>Guano de diferentes aves</p>	<p>Biótico (fauna aérea)</p>
