El Fuerte Hidráulico de la Ex Hacienda de Bernárdez

Edwing Hernández Murillo¹

LEVANTAMIENTO DE PATOLOGÍAS

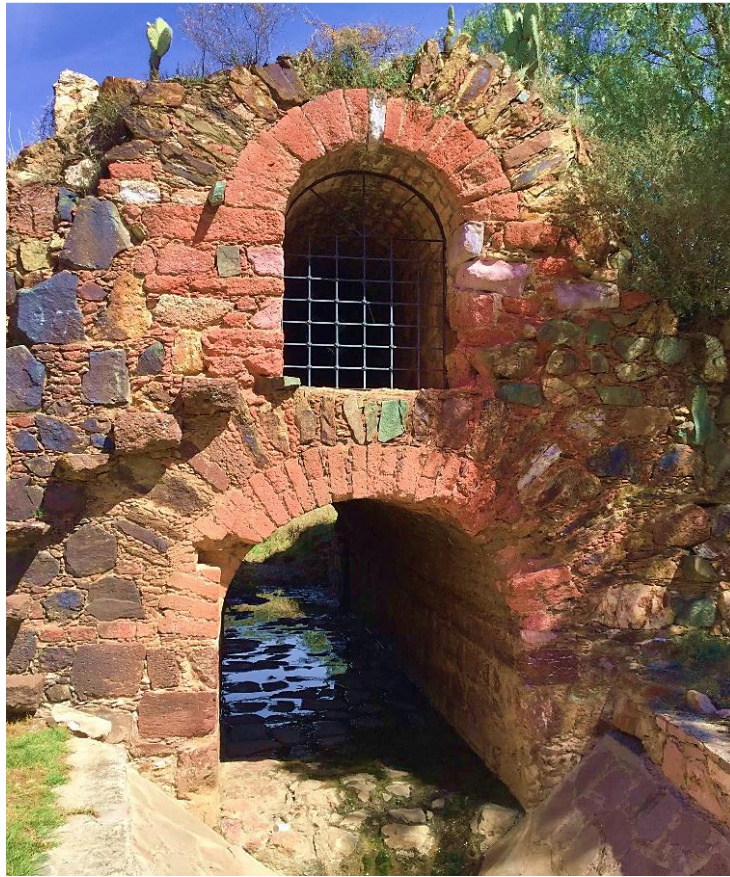
Se pueden apreciar algunos fragmentos de otros tipos de rocas, como cantera labrada (toba volcánica) e incluso ladrillo perforado, interpretando que estas secciones han sido intervenidas en tiempos modernos (Figura 5). También se han podido apreciar piezas de adobe en algunos muros del casco y en las posibles bodegas de la ex hacienda.

Figura 5. Materiales modernos (ladrillo y cantera) en la represa (tomada por Edwing Murillo, 22 febrero de 2020)

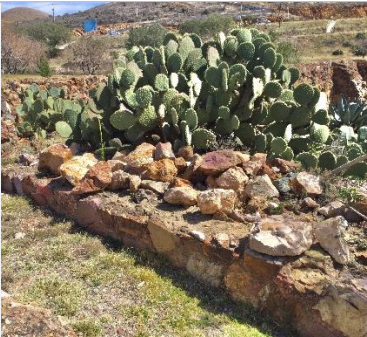
Gran cantidad de piezas sueltas	Corrosión de aglutinante	Abiótico (erosión hídrica y eólica)

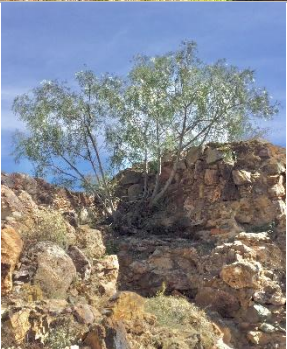
Crecimiento de vegetación sobre la estructura	Falta de mantenimiento	Antrópico (descuido)

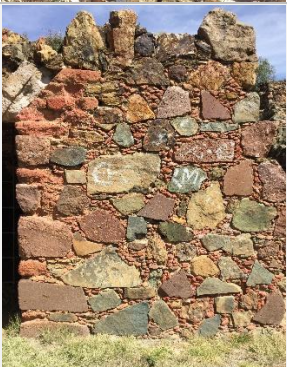
Graffiti/pintura sobre los muros	Falta de protección y vandalismo	Antrópico (pintura en aerosol)

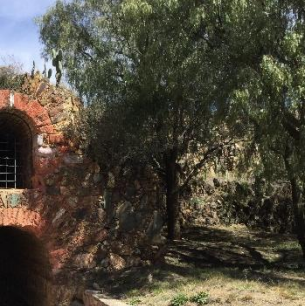
<p>Corrosión de piezas calizas y argamasa</p>	<p>Guano de diferentes aves</p>	<p>Biótico (fauna aérea)</p>
