# Vestigios hidráulicos: La Acequia de Bracho

Por Adriana Macías Madero

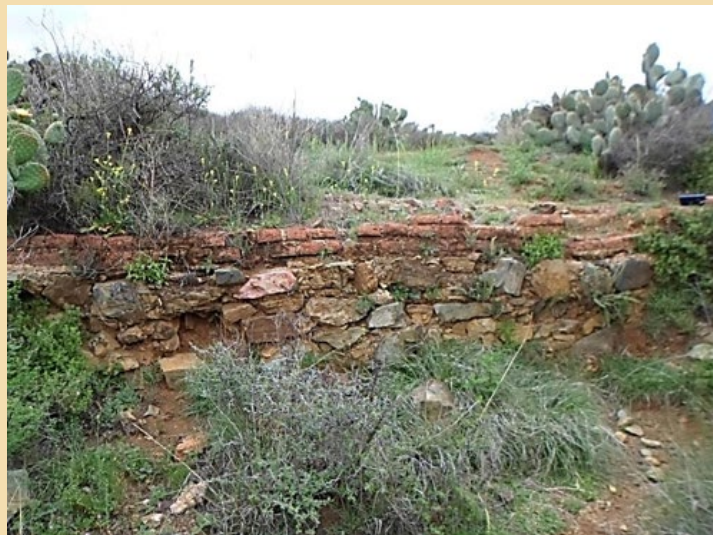
La acequia de Bracho sufrió constantemente modificaciones, las cuales se asociaban al paso del arroyo y al nivel de corriente. Como parte de la observación del paisaje se encontraron y registraron los vestigios relacionados con esta obra, el primero fue un muro (coordenadas norte  $22^{\circ}47.8081'$  y oeste  $102^{\circ}33.436'$ ), con una altura aproximada de 1.23m desde el nivel de suelo. También se pueden observar dos etapas de construcción: la primera de mampostería (altura 94 cm), y posteriormente a manera de mantenimiento una de ladrillo (29 cm), cabe destacar que esta última capa se encuentra en malas condiciones a causa de la humedad, el vandalismo y alteraciones de fauna (arreo de borregos y chivas) y flora adherida al muro (musgos, helechos, pastos, intrusión de raíces) (Figura 1).

Figura 1: Muro de acequia, donde se observan dos fases constructivas.

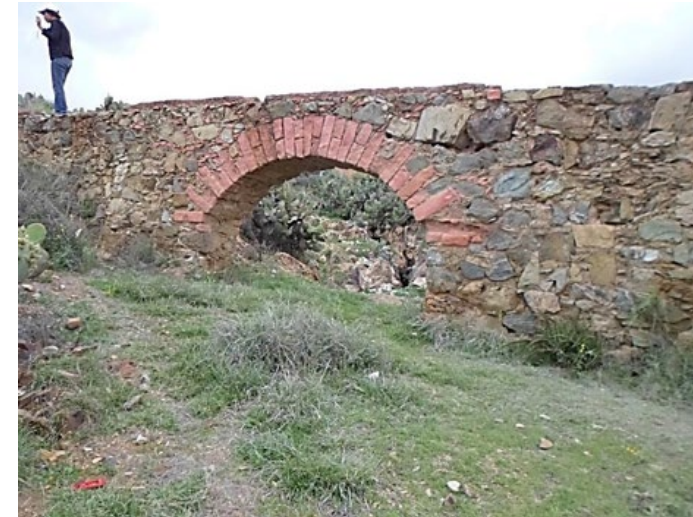
Más al norte de los primeros vestigios, a las faldas de lo que fuera la Mina de San Bernabé, se observó parte de un acueducto (Figura 2), conserva las características constructivas de las primeras fases, mampostería y adobes que delimitan el canal por donde pasaba el agua (Figura 3), el grosor de este es 28 centímetros, mientras que el espesor total del muro de la acequia es de 68 centímetros. Además, como parte de la morfología y diseño de la acequia pueden observarse dos arcos de medio punto, bien conservados, debajo de uno de éstos aun circula el agua de un arroyuelo que baja del cerro.

Figura 2: Vista del acueducto donde se observan las fases constructivas y un arco.

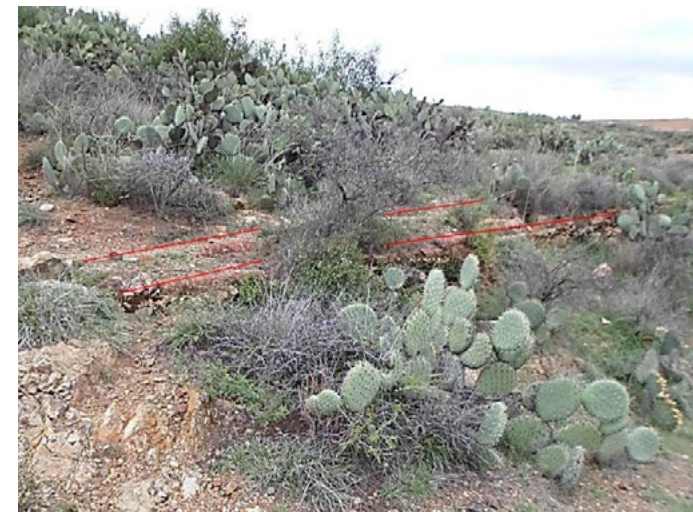
Gran parte de la acequia está destruida, y lo que aún está visible presenta un alto nivel de deterioro (Figura 4), esto podría ser a causa de escurrimientos de agua, los cuales han dejado su marca en la acequia y en el deslave del cerro (Figura 5). Este parte de la acequia también tiene intrusión de flora (musgos principalmente).

Figura 4: Vista del deterioro de la acequia.

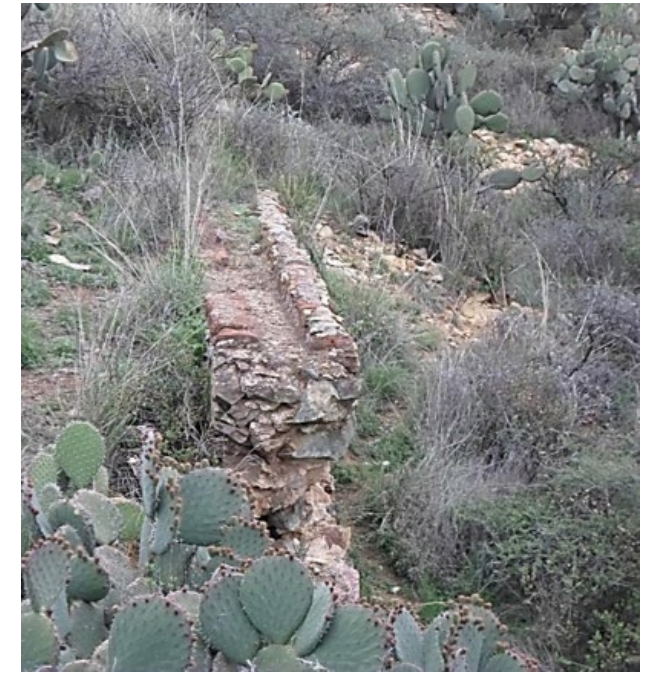
Figura 3: Detalle del canal por donde pasaba el agua.

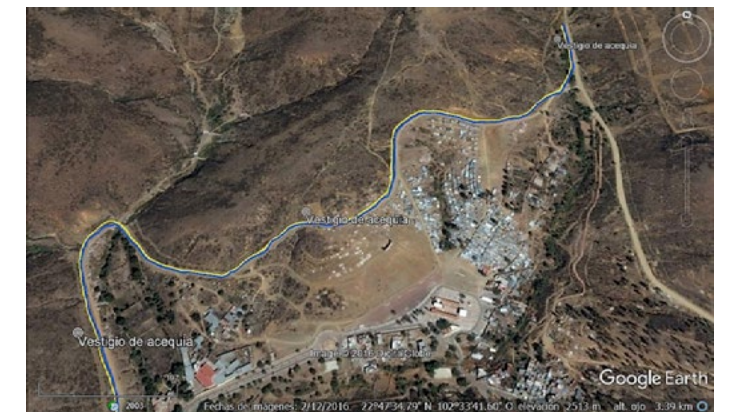
Figura 5: Disposición de la acequia en torno al paso del arroyo principal (en amarillo). La cual se infirió a partir del registro de evidencia material asociada.
