Rehabilitación con Prótesis Parcial Removible en paciente con antecedente de fractura mandibular

Removable Partial Prosthesis in a prior mandibular fracture patient

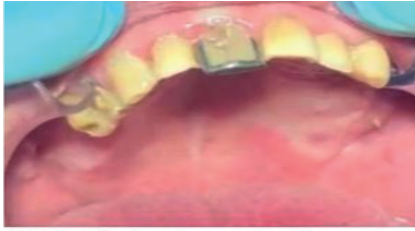
Imagen 1. Arcada superior del paciente durante su ingreso.

Examen intrabucal: se encontró resto radicular del O.D. 27 y la presencia de O.D. 11, 12, 13, 14, 15, 18, 21, 22, 23, 34, 35, 41, 42, 43, 44, 47 (imagen 1 y 3). Se logra observar desgaste mesio-oclusal en O.D. 41, 42, asociado a contacto parafuncional de la restauración metálica central superior derecha del O.D. 11 órgano no vital con cavidad expuesta en la cara anterior pieza fracturada por la mitad y sostenida por la restauración del mismo, en los O.D. 14, 15, se observó desgaste relacionadas a preparaciones anterior

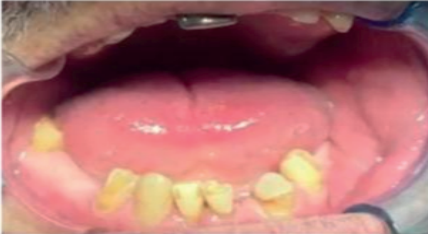
Imagen 3. Arcada inferior del paciente durante su ingreso.

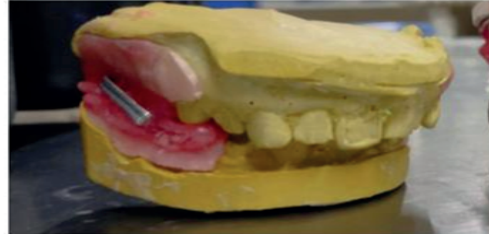
Imagen 4. Bases y rodillos obtenidos con la dimensión vertical final en modelos de estudio montados.

Se toman impresiones en ambas arcadas con masilla de silicona de condensación para la obtención de modelos de estudio se elaboró bases y rodillos, a partir de estos verificamos la dimensión vertical propiamente necesaria en nuestro paciente donde se tomó en cuenta un ajuste necesario oclusal por la sobremordida vertical y oclusal donde los dientes anteriores inferiores contactan con la bóveda proximal del paladar teniendo que elevar ligeramente de 2-3 mm la dimensión vertical para evitar este contacto, en la región molar es importante tener distintos cuidados principalmente en mantener los contactos de una manera que equilibre a la fuerza oclusal en ambos lados verificando que el contacto estuviese dentro del parámetro establecido de 2-3 mm en la zona anterior, esto con la finalidad de evitar tensión en la lesión estudiada por el

movimiento de bisagra realizado en la mandíbula evitando un exceso de fuerzas y generando un equilibrio oclusal donde el cuidado de la lesión en conjunto de obtener el objetivo principal de restablecer nuevamente la función masticatoria (Imagen 4).
