Vestigios hidráulicos de una ciudad minera: La Presa de Infante y la de Bernárdez

Por Adriana Macías Madero
Docente de la Unidad Académica de Antropología

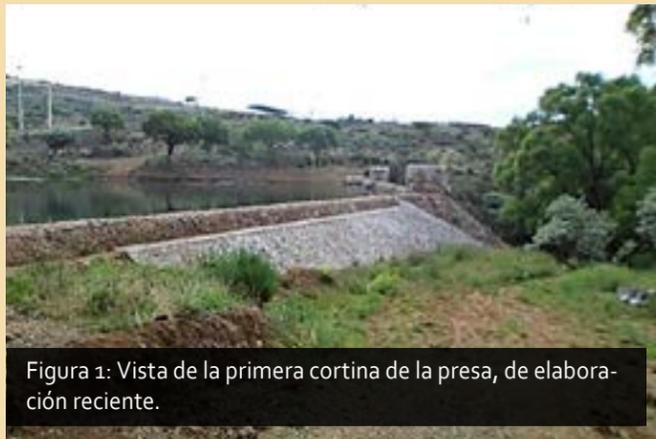
Complejo hidráulico que se asocia a los terrenos, hacienda, minas y por su puesto huerta propiedad del Capitán Infante (Figura 1), la cual estuvo en función en el siglo XVIII. Esta obra fue construida a base de piedra de mina y mortero de cal, su diseño se favoreció del patrón natural del terreno para lograr más empuje en la caída del agua y cubrir mayor extensión en el abasto.

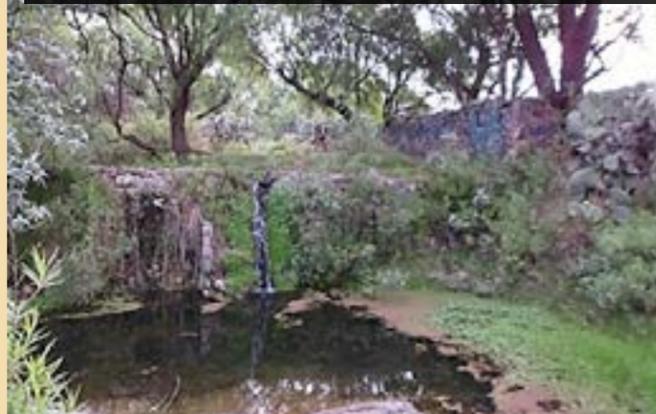
Figura 2: Cortina asociada a la contención de agua, de época remota (SXVII – XVIII).

Para el reconocimiento se tomaron las coordenadas en la parte de la cortina principal, 22° 47.910' al norte y 102° 33.413' al oeste, posteriormente se buscaron elementos asociados. A doscientos metros al sur se registró un primer desnivel (22° 46.765' al norte y 102° 32.651' al oeste) asociado a una pequeña cortina hecha a base de roca de mina, la cual presenta contra fuertes y un canal para desagüe, su altura visible es de 1.70 metros (Figura 2).

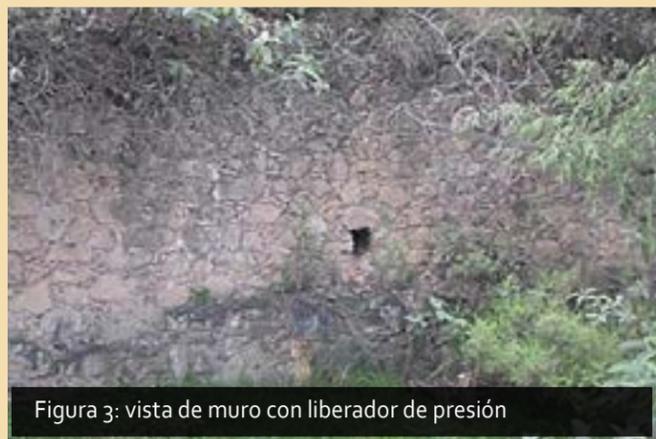
Del lado este se observa un muro de piedra de mina y lajas, que se complementa con parte del cerro, ambos favorecieron la contención y dirección del agua de la presa, a lo largo de este muro se observan algunos orificios que sirvieron de liberadores de humedad, reduciendo la presión evitando con ello derrumbes (Figura 53). El muro se interrumpe por un afloramiento de roca, que complementó la función de la presa pues después de éste la obra hidráulica continúa de manera natural (Figura 3).

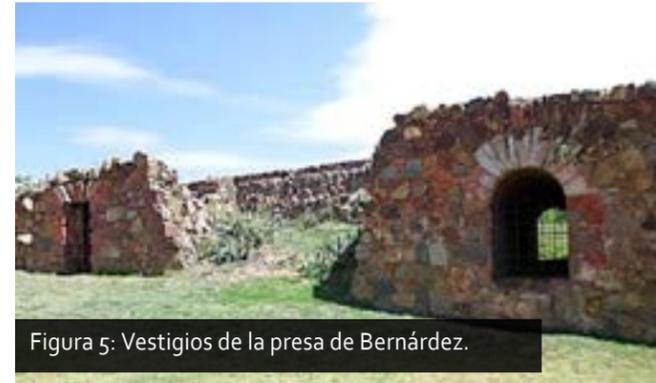
Figura 5: Vestigios de la presa de Bernárdez.

Los vestigios de esta presa se ubican en las coordenadas norte 22° 46.145' y oeste 102° 31.902' (Figura 5), como se mencionó en el Capítulo III su origen se remonta a 1570, funcionalmente se relacionó con el beneficio de metales, la producción agrícola, así como el abasto a las viviendas aledañas, como el Rancho de Santa Rita, y algunas zonas de Guadalupe, entre ellas las huertas de Melgar. Cabe destacar que cercana a la presa se encontraba la huerta de la hacienda beneficiada por la constante humedad.

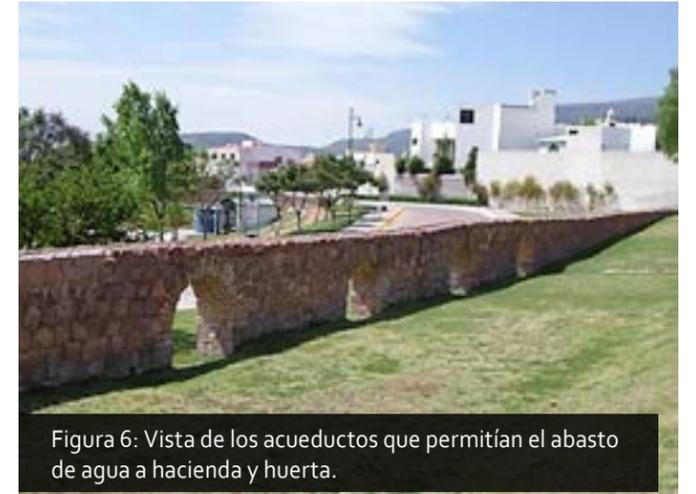
Figura 6: Vista de los acueductos que permitían el abasto de agua a hacienda y huerta.

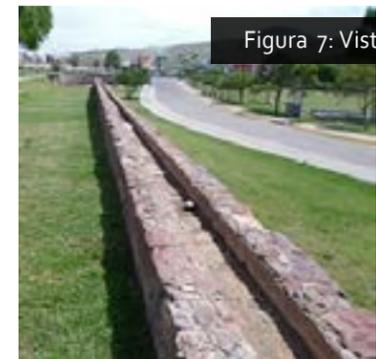
Figura 7: Vista de los canales exteriores

Esta obra hidráulica fue hecha de piedra de mina y aglutinante de arcillas, por las características de las rocas se pueden observar dos etapas constructivas, la primera tiene una tonalidad rojiza, mientras que la segunda es más blanquecina o clara, cuenta con acueductos, cajas de contención, pozos, canales y ductos (Figura 6). Además, en los espacios de los alrededores, se pueden ver tuberías de arcilla para las viviendas de la hacienda, lo que deja ver que el agua que derivaba de la presa era multipropósito (Figuras 7 y 8).

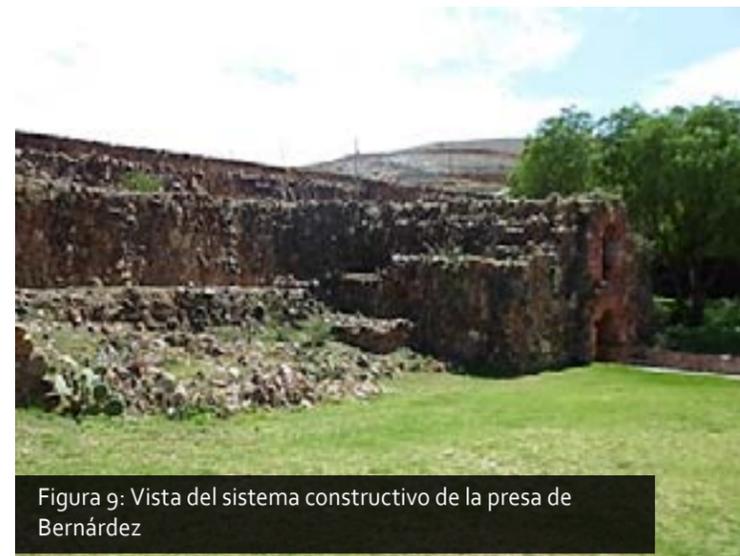
Como parte del sistema de la presa se observa la construcción de varios niveles de muros, contra puestos los cuales servían para soportar la presión del agua y garantizar la eficacia del sistema de contención, por el tipo de construcción se puede observar que esa obra hidráulica implicó una gran inversión de tiempo, esfuerzo y por su puesto dinero (Figura 9).

Figura 9: Vista del sistema constructivo de la presa de Bernárdez

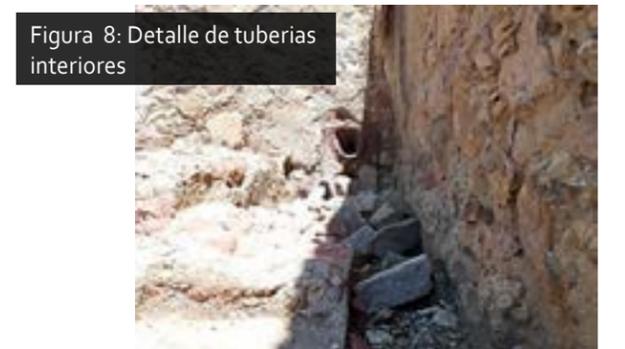
Figura 8: Detalle de tuberías interiores
