Registro arqueológico en la Calle Allende del centro histórico de Zacatecas. Notas sobre una experiencia en prácticas de campo

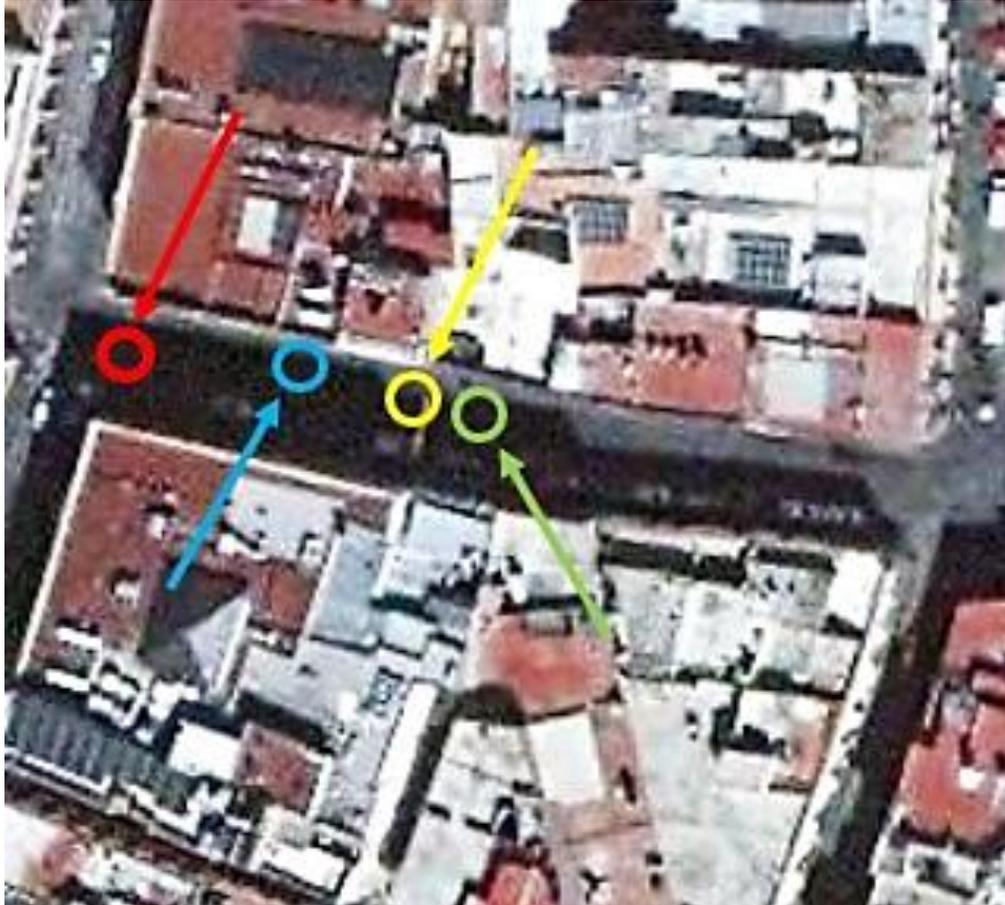
Figura 2. Ubicación de los perfiles registrados; Perfil 1 (amarillo), Perfil 2 (verde), Perfil 3 (azul) y Perfil 4 (rojo). Calle Allende. Imagen tomada de Google Earth. Edición: Edwing Murillo, 2020.

El registro se centró en cuatro perfiles que se encontraban ya descubiertos por los trabajos realizados previamente por los constructores; los dos primeros guardaban una distancia de 3 metros entre sí; el tercero se ubicó a 6 metros al oeste del primero y el cuarto se ubicó al inicio de la calle, igualmente hacia el oeste, a 15 metros, aproximadamente, del perfil 1 (Figura 2).

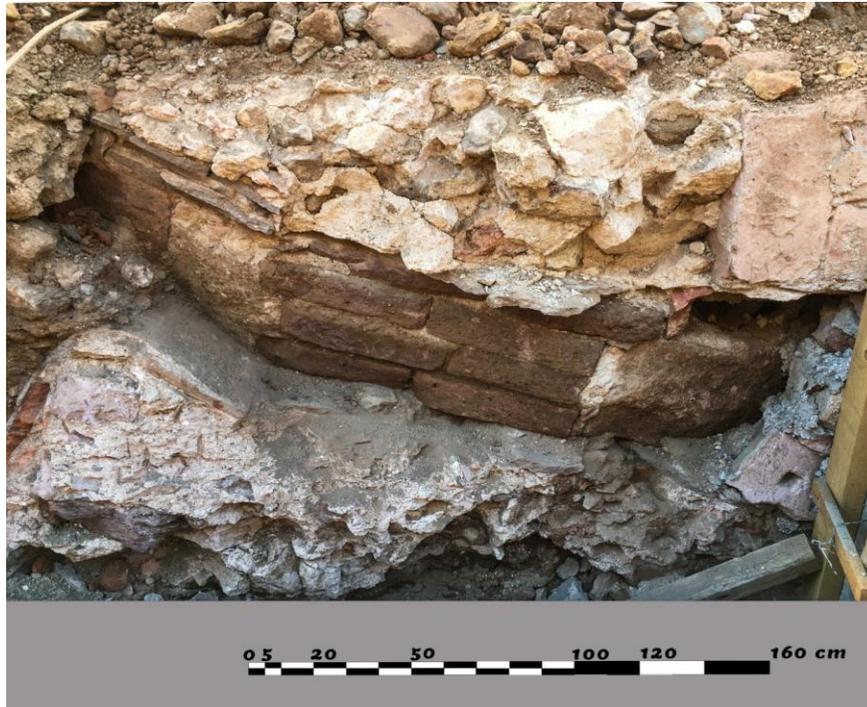
Figura 3. Perfil 1 sección Este. Fotografía: Kyle Luis Fernando Alcalá Garza, 2020

Dado que este perfil ya estaba descubierto al momento de ser registrado no fue necesaria la remoción de tierra o el uso de herramientas pesadas para su liberación, sólo el empleo de brochas de cerdas suaves para dar limpieza a la estructura y el retiro de algunos materiales. La longitud de estaca a estaca fue de 2.20 metros de largo, cubriendo su parte o sección Este, además debido a que estaba moderadamente estable pero deleznable ya que a nivel del suelo se encontraba un registro de desagüe con su tubería recién instalada (de aproximadamente de 1 metro de diámetro) lo cual provocó que sobre el perfil hubiera aún material de construcción que dificultó el registro detallado.

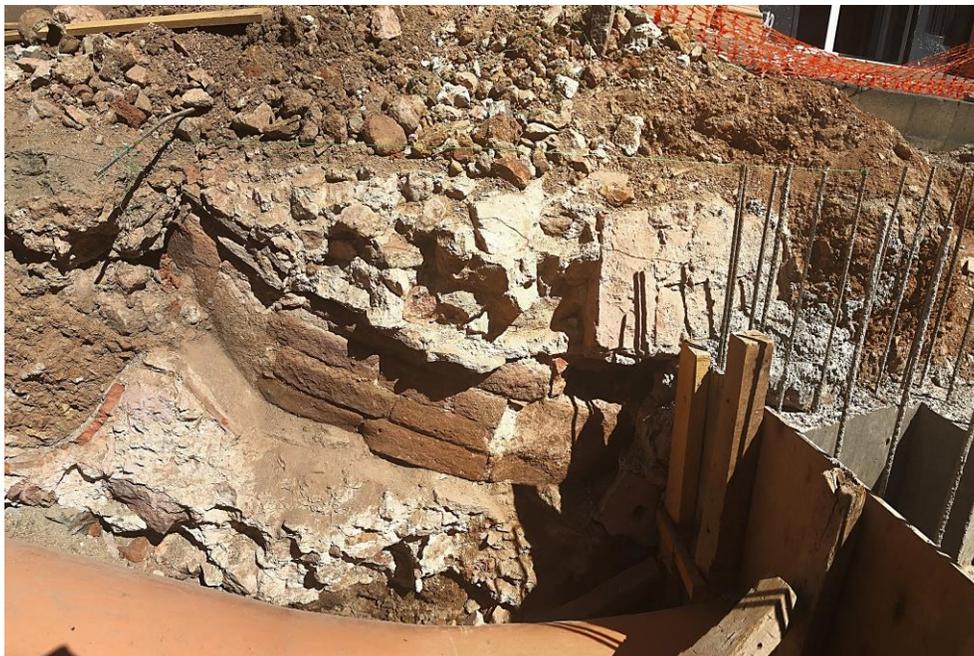
Figura 4. Cimiento, Perfil 1. Fotografía: Kyle Luis Fernando Alcalá Garza, 2020.

Realizada la limpieza del área de trabajo se identificaron algunos materiales constructivos importantes, tales como un sillar o cimiento (muro de mampostería) de una posible estructura,⁸ así como una serie de lajas acomodadas, lineamientos de ladrillos e incluso una pieza de cantera labrada, al parecer tomada de la fachada de algún edificio e insertada como soporte o relleno (Figura 4).

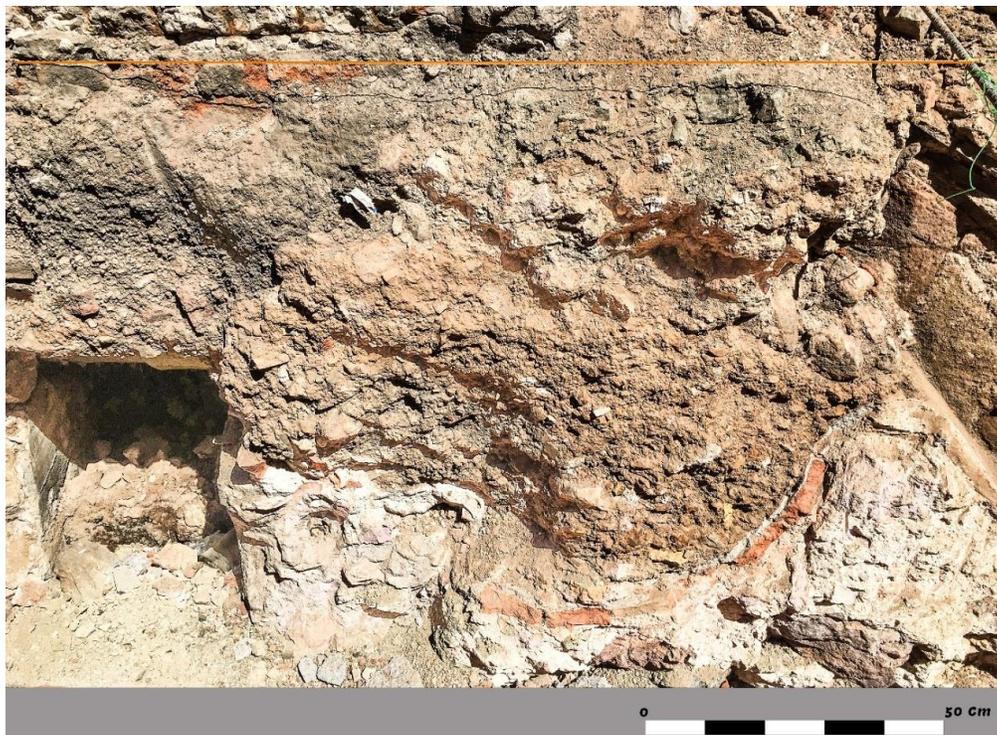
Figura 5. Perfil 1 sección Oeste, Fotografía: Kyle Luis Fernando Alcalá Garza, 2020.

En esta parte del perfil se observó un hueco por donde se filtra el agua procedente de la calle, es decir, un cauce del desagüe o alcantarillado. Por las dificultades del terreno, así como la morfología del perfil dentro de la zanja, fue imposible capturar una fotografía panorámica del contexto completo, por ello fueron fotografiadas ambas secciones por separado; no obstante, en el registro gráfico se aprecia el dibujo del perfil completo.

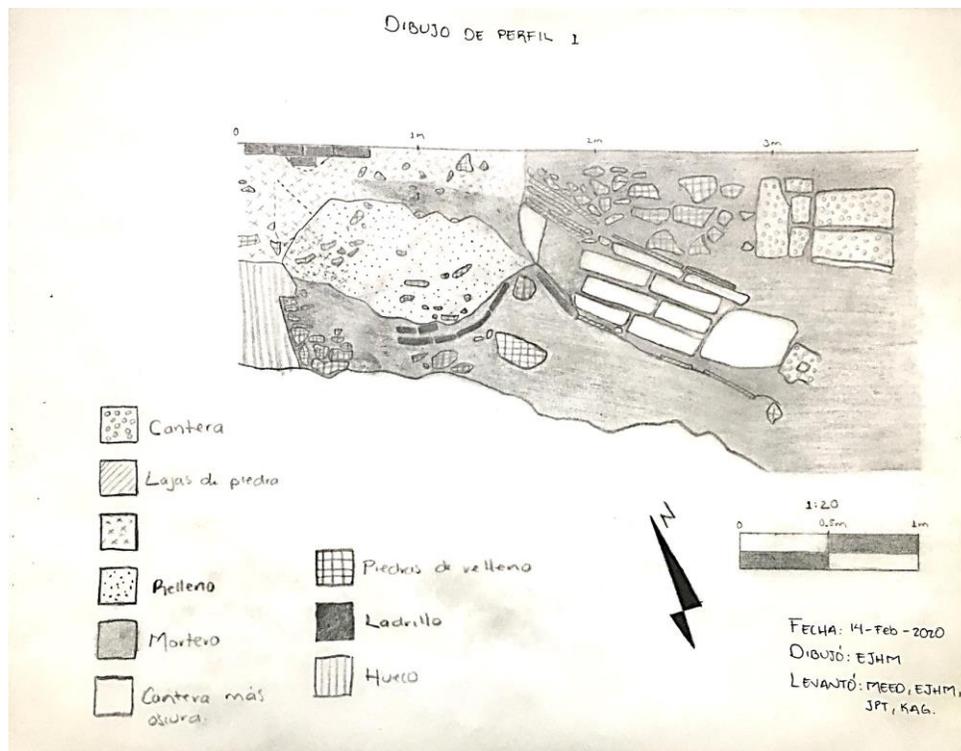
Figura 6. Perfil 1, dibujado por Edwing Murillo y Elena Echeverría, 2020.

En este contexto se identificaron tres capas con presencia de material variado. En la primera, se visualizan tres diferentes secciones dispuestas en forma vertical (Figura 6). Son perceptibles por la diversidad del material, siendo éste el marcador para su descripción como se presenta a continuación.

Capa 1: Se dividió en tres partes, dados los componentes diversos que se encontraron. La primera corresponde a un relleno adherido a un muro de ladrillo; la segunda, a un muro de mampostería hecha con sillares de cantera; dichos sillares presentan una coloración rosada; la tercera, por el contrario, es un relleno de rocas sedimentarias cubiertas, en algunos puntos, de cemento.

Capa 2: Cubierta de tierra de compacidad alta con escombros y un muro de mampostería con una coloración oscura que difiere con el identificado en la capa anterior.

Capa 3: Conformada por ladrillo, con piedras sedimentarias afianzadas con cemento. Entre esta capa y en la anterior, existe un sillar con un cuadro en su centro. El resto de la capa la integran piedras, unidas, cada una, por cemento.

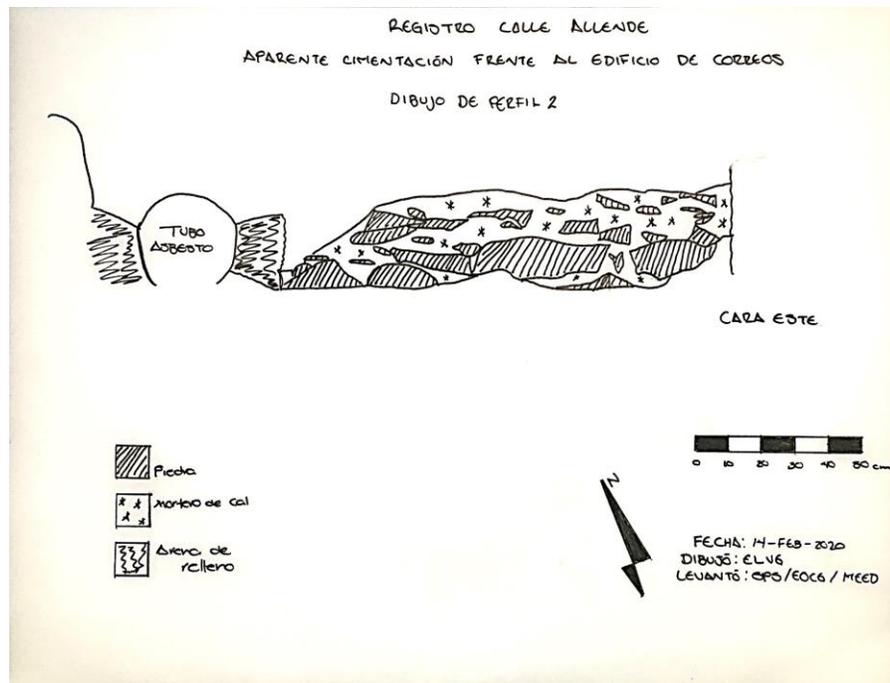
Figura 7. Perfil 2 sección Este, dibujado por Estrella Velasco, 2020.

En este caso, se partió de nivelar un poco el piso para tratar de uniformizar la vista de dicho elemento. Del nivel de la banqueta al hilo colocado para el registro hubo una diferencia de altura 82 cms, y de aquel al piso nivelado, 25 cms. Una vez realizado esto, se procedió a dibujar el lado Este de la estructura siguiendo las mismas directrices técnicas usadas en el perfil 1 (Figura 7).

Las dimensiones de esta posible cimentación son 1.42 mts de largo y 35 cms de ancho, medidas que se tomaron a partir de la unión de un tubo de asbesto ahí colocado y dicha estructura (Figura 8), hasta topar con otro probable fundamento que no pudo ser registrado.

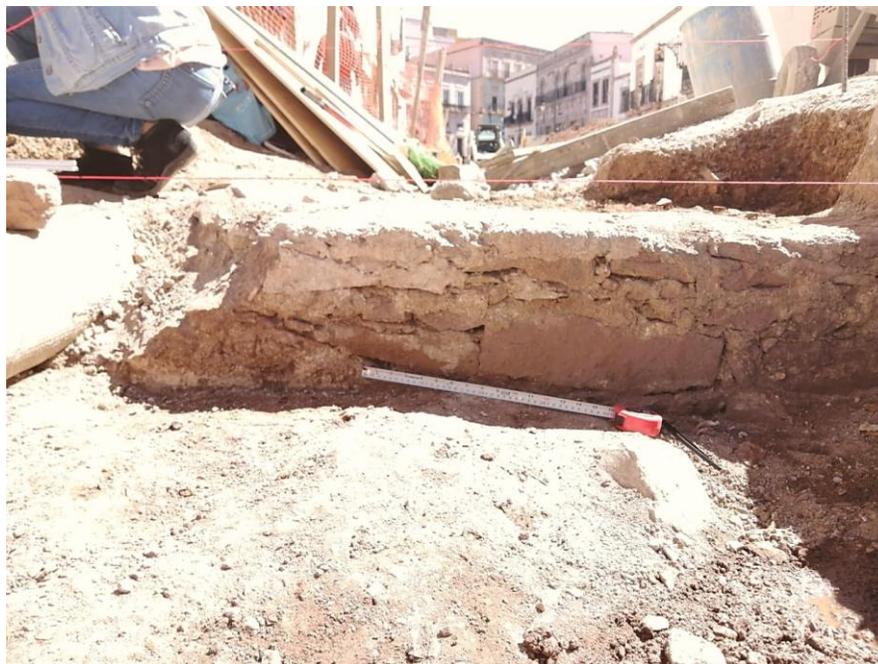
Figura 8. Nivel de piso y estructura (posible cimiento) cara Este. Fotografía: Salvador Padilla, 2020.

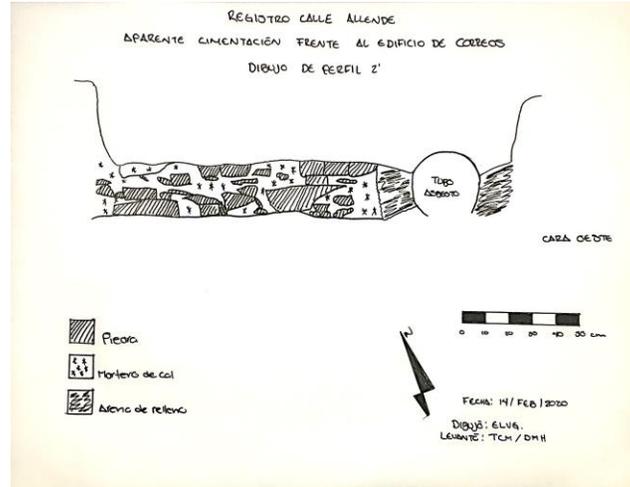
Figura 9. Perfil 2 sección Oeste, dibujado por Estrella Velasco, 2020.

En la cara Oeste de esta cimentación también se niveló el piso, con la finalidad de obtener las dimensiones del ancho de ésta y apreciar correctamente el perfil, para su posterior registro (Figura 9).

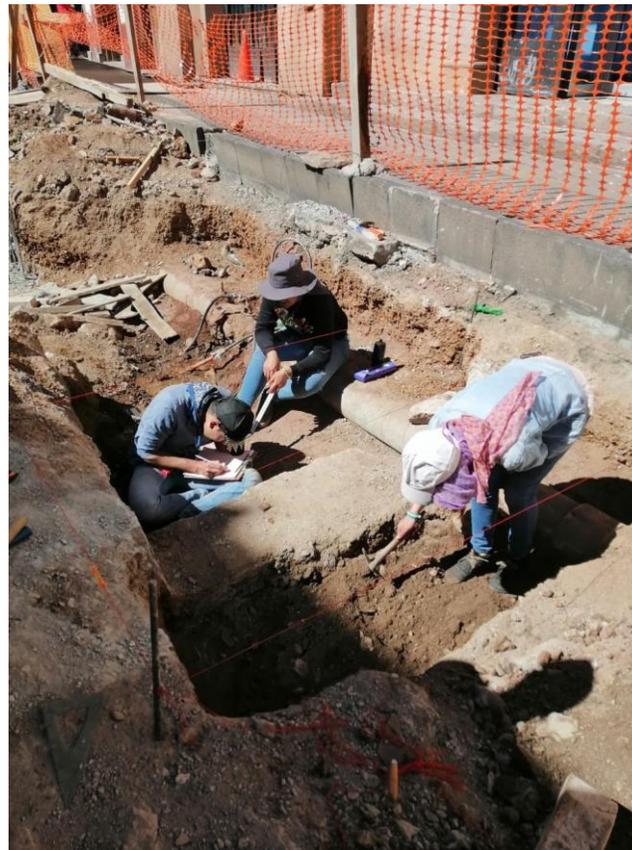
Figura 10. Perfil 2, cara Oeste. Fotografía: Efrén Montoya, 2020.

La profundidad total del piso nivelado con respecto a la banqueta fue de 1.16 mts., para este flanco de la estructura (Figura 10). La retícula resultante fue de 1.45 mts en los flancos Norte y Sur; y 2.46 mts en Este y Oeste.

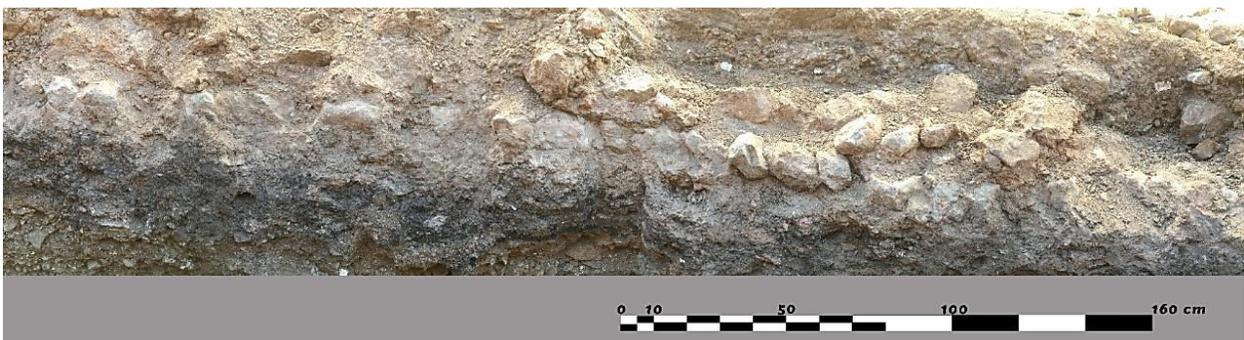
Figura 11. Vista panorámica del Perfil 3. Fotografía: Kyle Luis Fernando Alcalá Garza, 2020.

Este perfil se registró durante el tercer día de actividades, viernes 14 de febrero, debido a sus características estratigráficas. Es interesante notar que fue posible establecer una longitud de 3 metros para el registro, ya que no resultaba notoria una alta modificación por los trabajos de obra ya realizados, es decir, se trata de un buen ejemplo de la estratigrafía de esta parte del contexto (Figura 11).

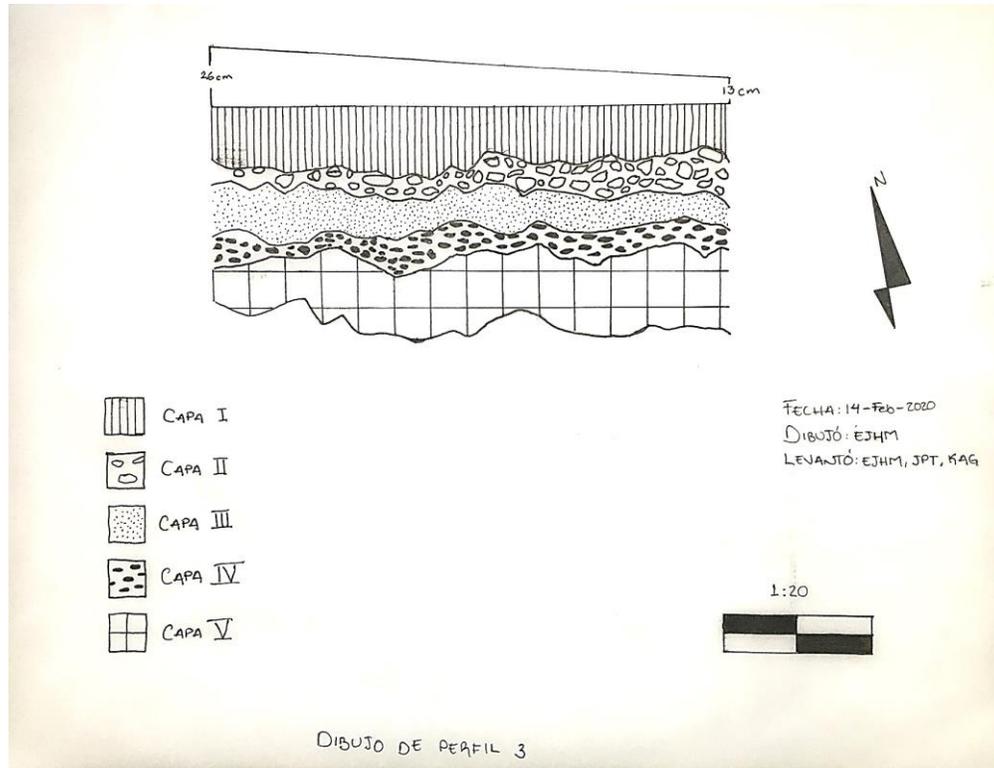
Figura 12. Perfil 3, dibujado por Edwing Murillo, 2020.

Para la instalación del hilo se utilizó el nivel de la banqueta una vez más, aunque en esta parte de la calle resultaba evidente una pequeña inclinación en sentido descendente, quedando que la estaca Oeste estaba 26 centímetros debajo del nivel de la banqueta y la Este a 13 centímetros (Figura 12).

Capa 1: Corresponde a un relleno de compacidad baja, pues se desmorona con facilidad; el grosor de esta capa va de los de 0 a 30 cms a partir del hilo de nivel, esto en algunas secciones de la pared, pues la disposición de las capas no es uniforme.

Capa 2: En ésta hay una gran presencia de rocas sedimentarias conformadas horizontalmente, figurando un posible empedrado⁹ con una profundidad que va de los 24 a los 50 cms en ciertas secciones.

Capa 3: La capa tres presenta rasgos diferentes las demás, ya que, en ésta, la coloración difiere de todas las capas registradas hasta el momento, mostrando un color negro que va de los 44 a los 66 cms, respectivamente.

Capa 4: De menor tamaño que el resto, con una coloración café rojiza y una profundidad que desciende de los 62 a los 80 cms, aproximadamente.

Capa 5: Otro relleno y más grande que en la primera capa se logra apreciar en la última capa, con rocas de dimensiones pequeñas; la primera medida de profundidad inicia con 98 cms, llegando la última hasta a los 124 cms, aunque logra alcanzar un poco más de altura.

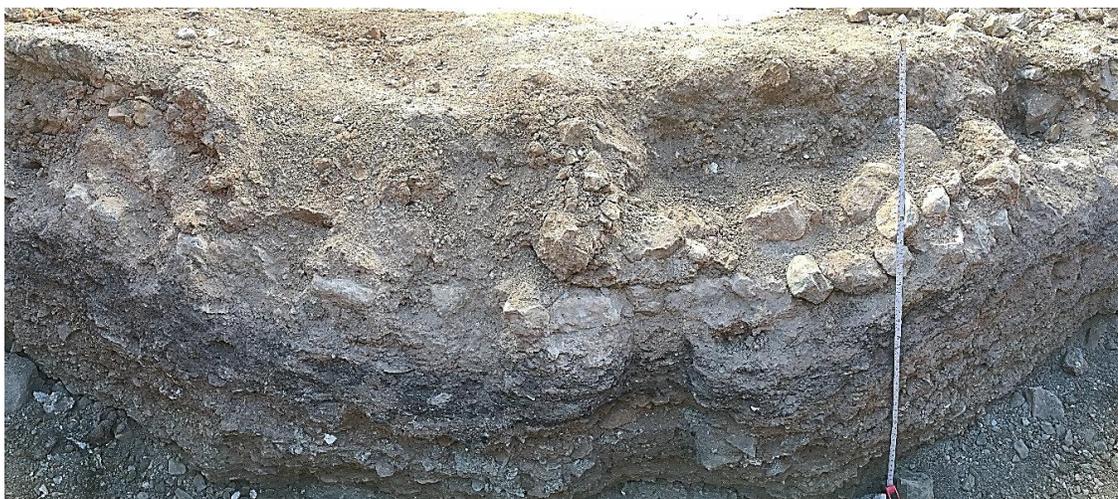
Figura 13. Perfil 3. Fotografía: Kyle Luis Fernando Alcalá Garza, 2020.

Algunos vestigios sobresalientes fueron un alineamiento de rocas, posible empedrado antiguo de la calle o bien el suelo de la finca, y un capa oscura, ambos presentes a lo largo de todo el perfil (Figura 13).

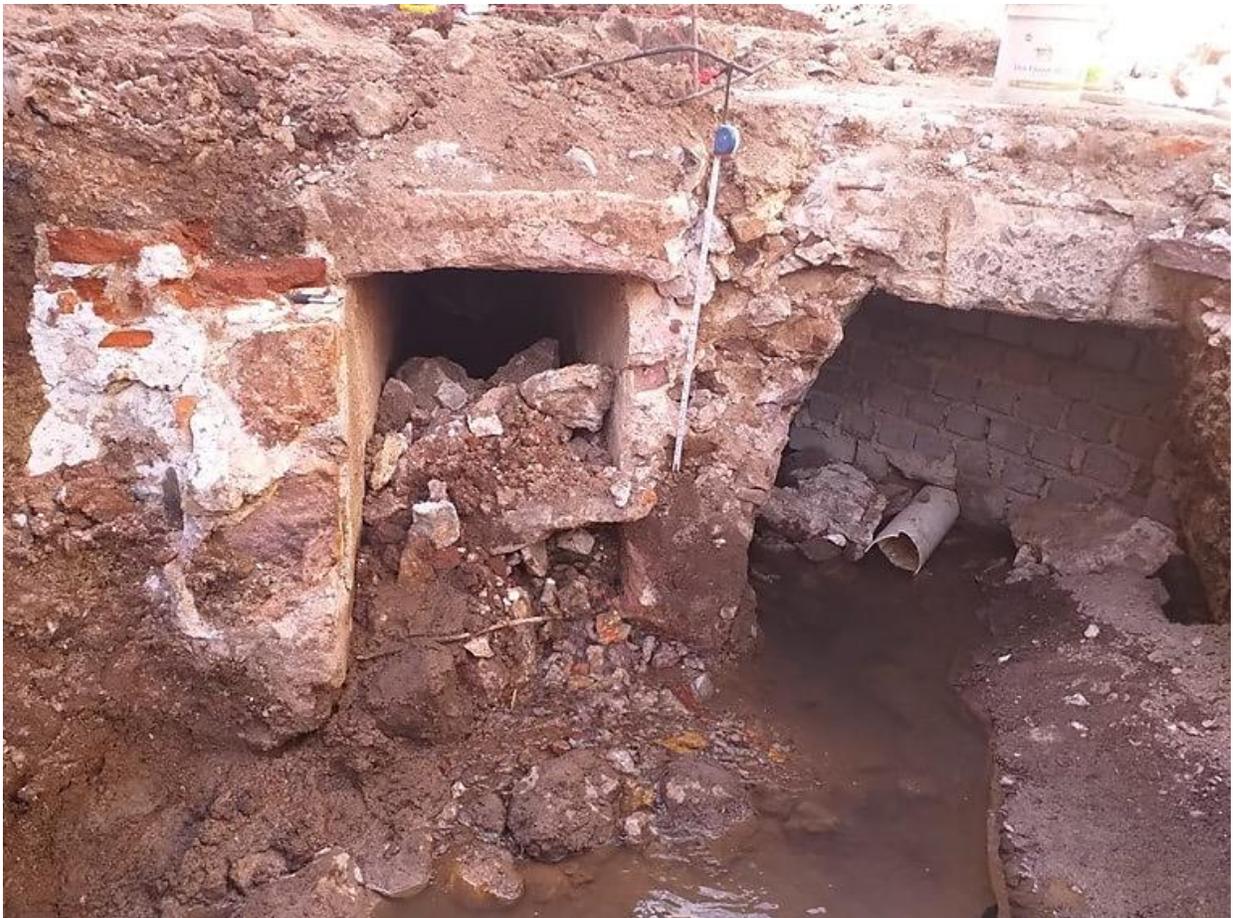
Figura 14. Perfil 4. Fotografía: Estrella Velasco, 2020.

Este perfil llamó la atención debido a la presencia de estructuras posiblemente pertenecientes del sistema de bóvedas que se encuentra debajo de la ciudad, cuya función es

encauzar los flujes del Arroyo de la Plata y del sistema de drenaje, considerándose como fracción de un sistema hidráulico antiguo (ver Figura 14).

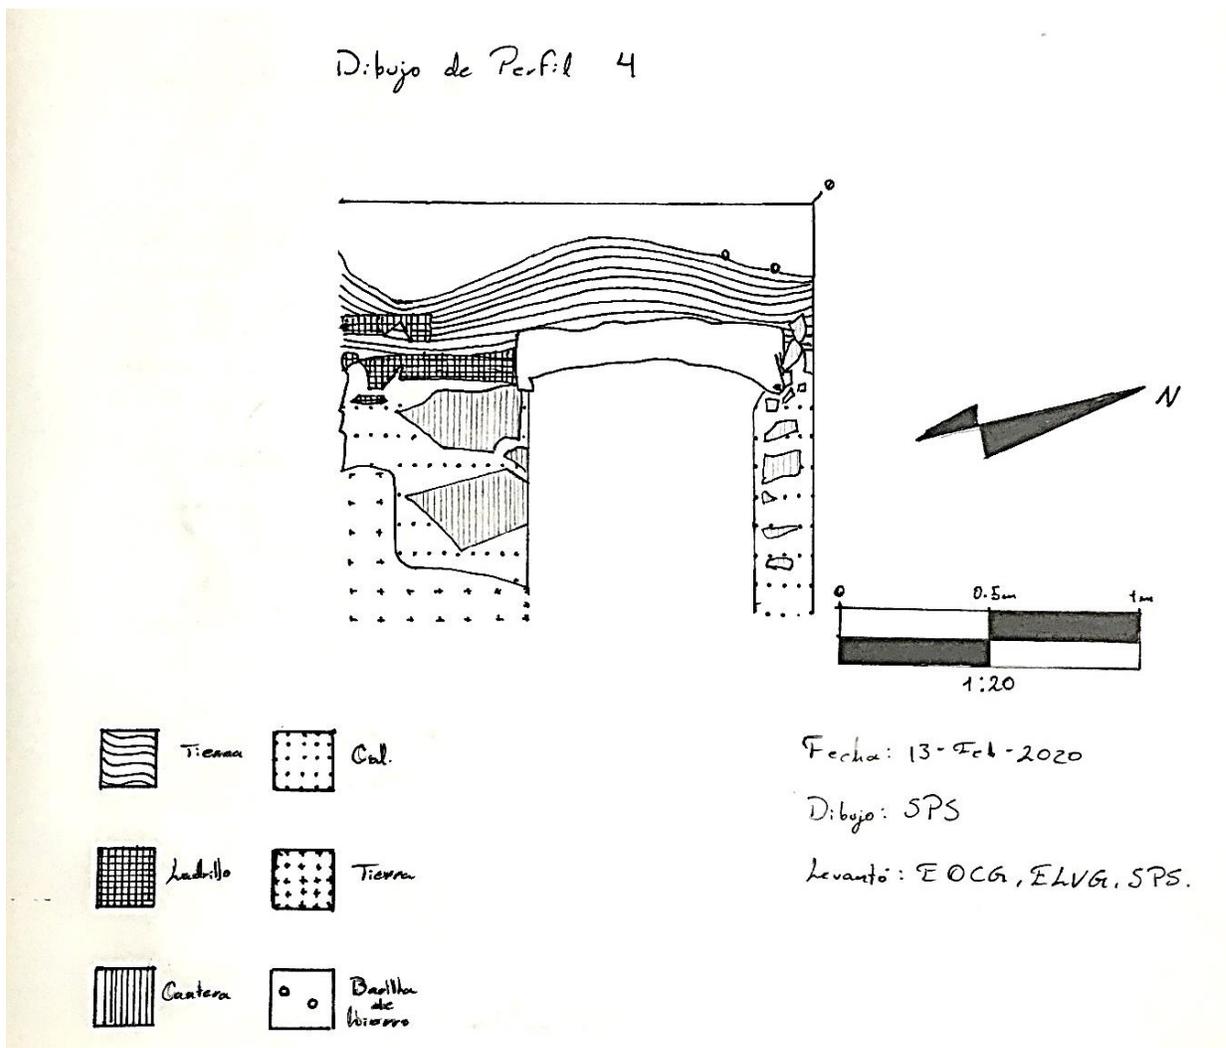
Figura 15. Perfil 4, dibujado por Salvador Padilla, 2020.

De igual manera se tensó hilo sobre dos estacas para poder realizar un dibujo de perfil (ver Figura 15). Dadas las difíciles condiciones del área, y por las actividades del proyecto sobre esta parte ya programadas, no fue completar el registro total de este perfil (Figura 16).
