El Fuerte Hidráulico de la Ex Hacienda de Bernárdez

Edwing Hernández Murillo¹
Viridiana Hernández Sánchez²

LEVANTAMIENTO DE PATOLOGÍAS

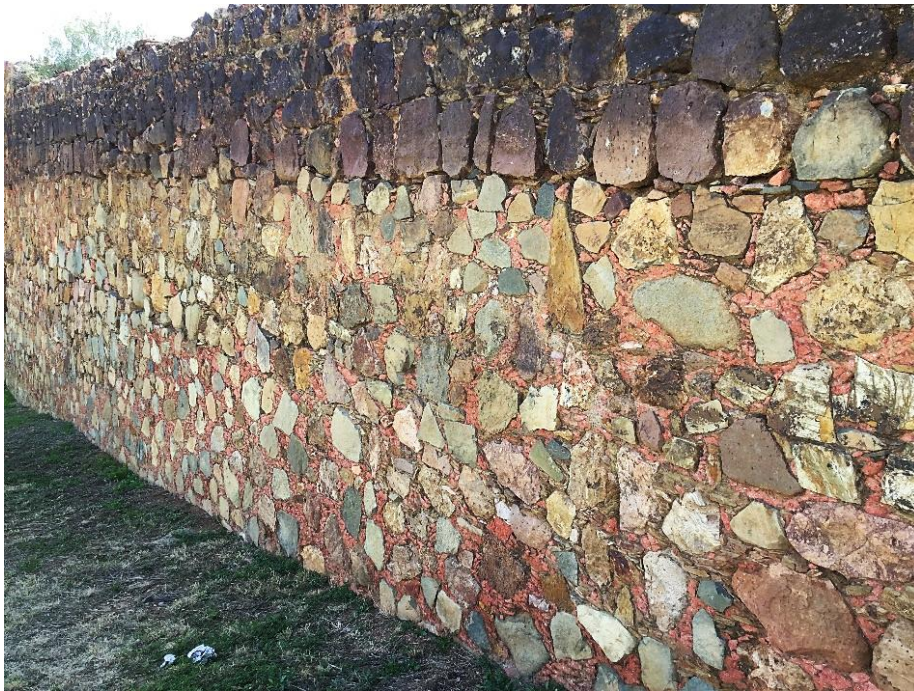
Fue construido con las conocidas “piedras de mina”, definiéndolas como las piedras o material de “baja ley” que sacaban de estas formaciones orográficas en la actividad de extracción de minerales, es decir, los restos que no tenían valor económico, también llamado como lastre o estéril (Canfield, 2012). La presa está construida con diferentes especies de rocas, destaca el implemento de piezas ígneas y sedimentarias (Figura 3).

Figura 3. Acercamiento a las rocas de construcción de la represa (tomada por Edwing Murillo, 22 febrero de 2020)

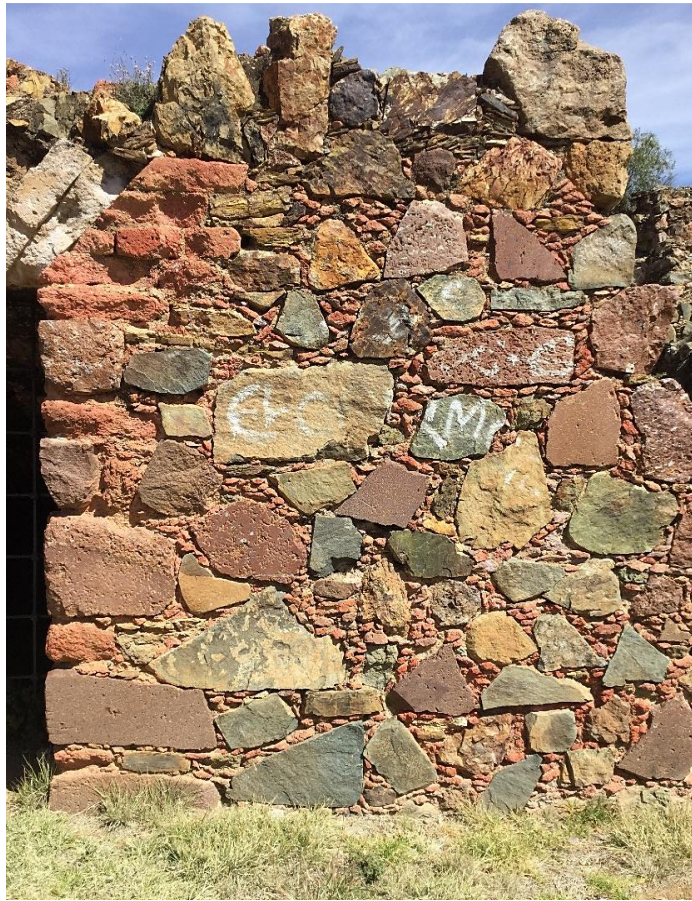
Los tipos de rocas ígneas de los que se tiene presencia en la presa son riolitas, basaltos, traquitas, dacitas, melilitas y algunas piezas de sienogranito. Los tipos de rocas sedimentarias presentes en la represa son caliza, travertino, y laja (Figura 4).

Figura 4. Material de construcción en la represa (tomada por Edwing Murillo, 17 febrero de 2020)

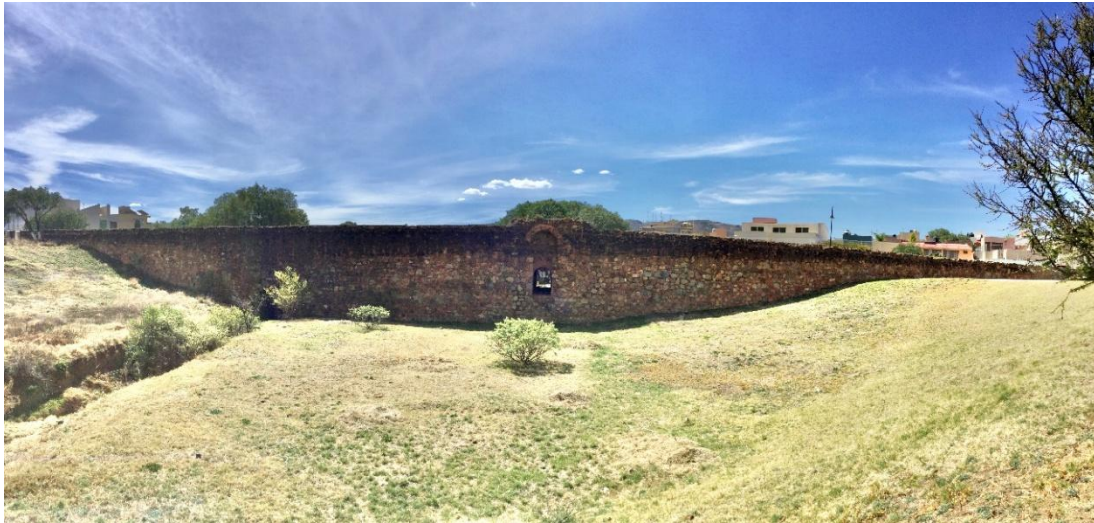
una altura máxima de cuatro metros en el centro de la represa, y una mínima de 30 centímetros, en su extremo poniente por ser el comienzo del muro (Figura 6).

Figura 6. Panorámica de la represa, vista Norte (tomada por Edwing Murillo, 7 de marzo de 2020)

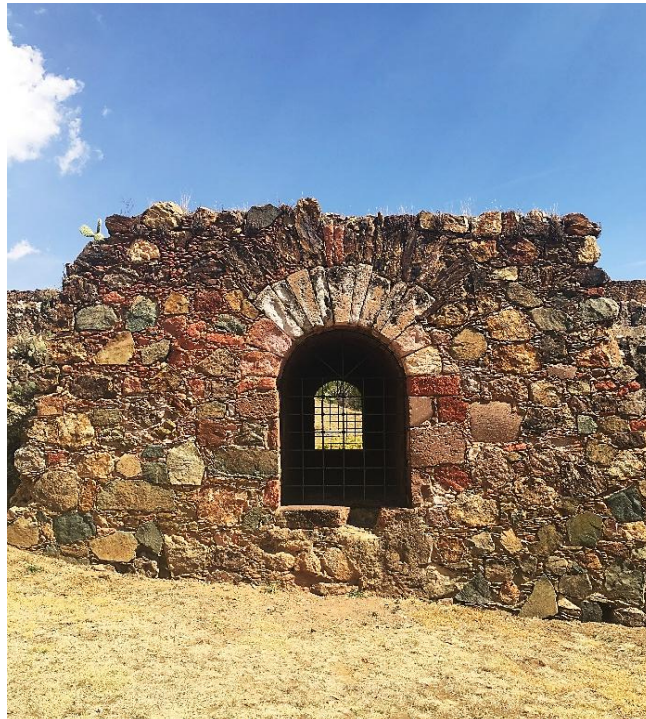
Ejemplo de lo anterior son los túneles, de los cuales la presa cuenta con dos, le corresponde el contrafuerte intermedio oeste (5) y el de la orilla este (4). Se encuentran revestidos de mampostería y, dado que no se ha podido acceder a ellos, se desconoce la medida exacta de su profundidad y si están conectados por dentro de la estructura. Éstos en cambio sí tienen una reja a base de herrería que impide una libre entrada. Estos accesos y las compuertas para el agua fueron elaborados como arcos de medio punto y son de cantería (Figuras 5 y 10).

Figura 10. Desembocadura principal (tomada por Edwing Murillo, 11 marzo de 2020)
