El Fuerte Hidráulico de la Ex Hacienda de Bernárdez

Edwing Hernández Murillo¹

LEVANTAMIENTO DE PATOLOGÍAS

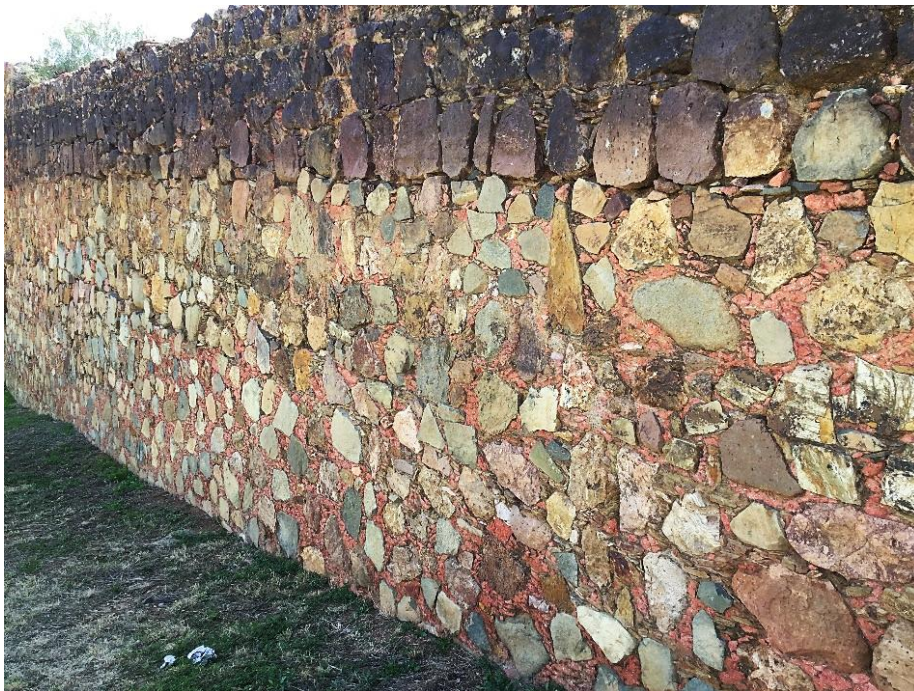
Fue construido con las conocidas “piedras de mina”, definiéndolas como las piedras o material de “baja ley” que sacaban de estas formaciones orográficas en la actividad de extracción de minerales, es decir, los restos que no tenían valor económico, también llamado como lastre o estéril (Canfield, 2012). La presa está construida con diferentes especies de rocas, destaca el implemento de piezas ígneas y sedimentarias (Figura 3).

Figura 3. Acercamiento a las rocas de construcción de la represa (tomada por Edwing Murillo, 22 febrero de 2020)

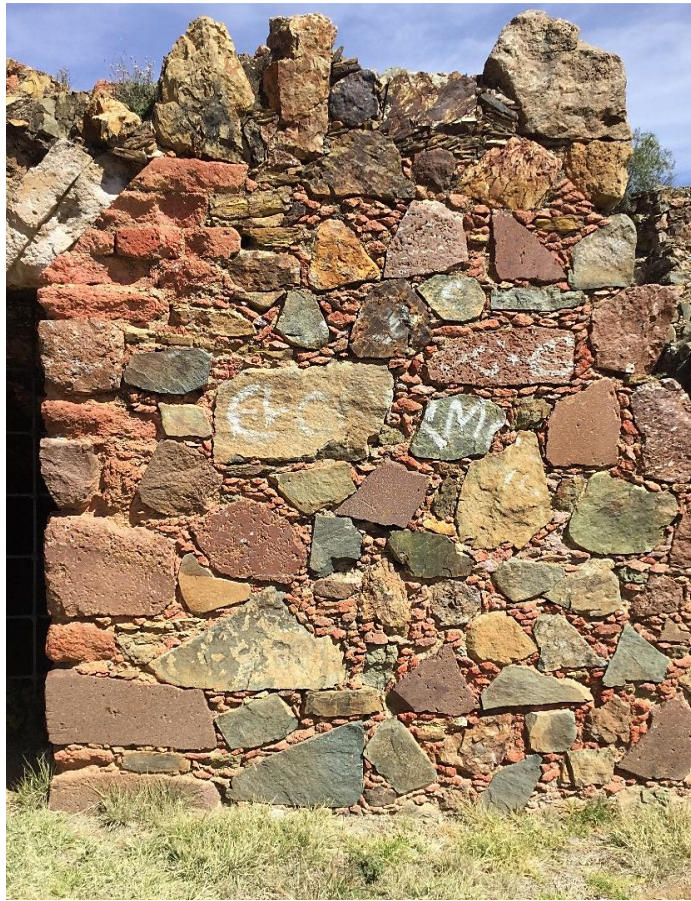
Los tipos de rocas ígneas de los que se tiene presencia en la presa son riolitas, basaltos, traquitas, dacitas, melilitas y algunas piezas de sienogranito. Los tipos de rocas sedimentarias presentes en la represa son caliza, travertino, y laja (Figura 4).

Figura 4. Material de construcción en la represa (tomada por Edwing Murillo, 17 febrero de 2020)

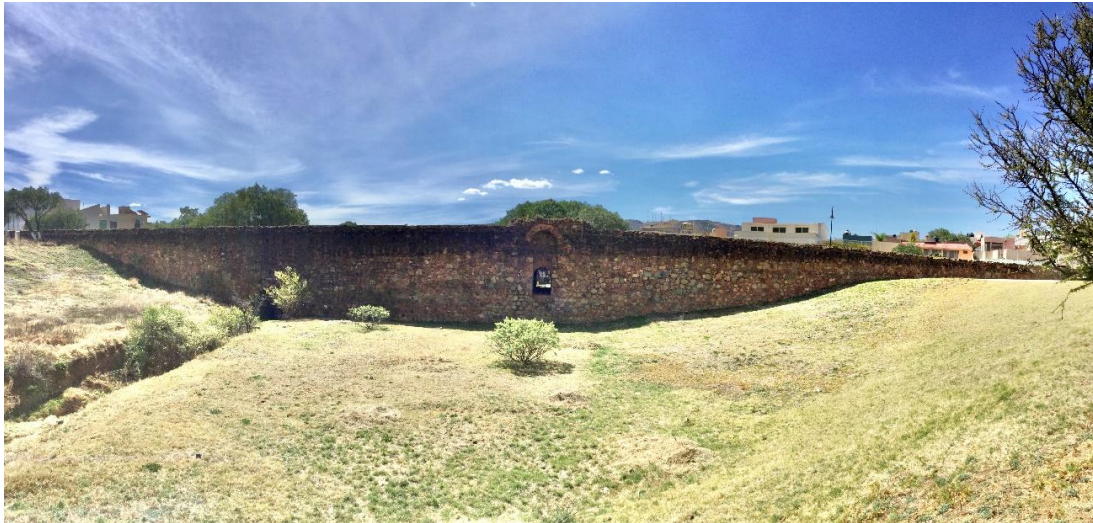
una altura máxima de cuatro metros en el centro de la represa, y una mínima de 30 centímetros, en su extremo poniente por ser el comienzo del muro (Figura 6).

Figura 6. Panorámica de la represa, vista Norte (tomada por Edwing Murillo, 7 de marzo de 2020)
