## Intervención Arqueológica en la Catedral de Chihuahua

### Resumen

### Abstract

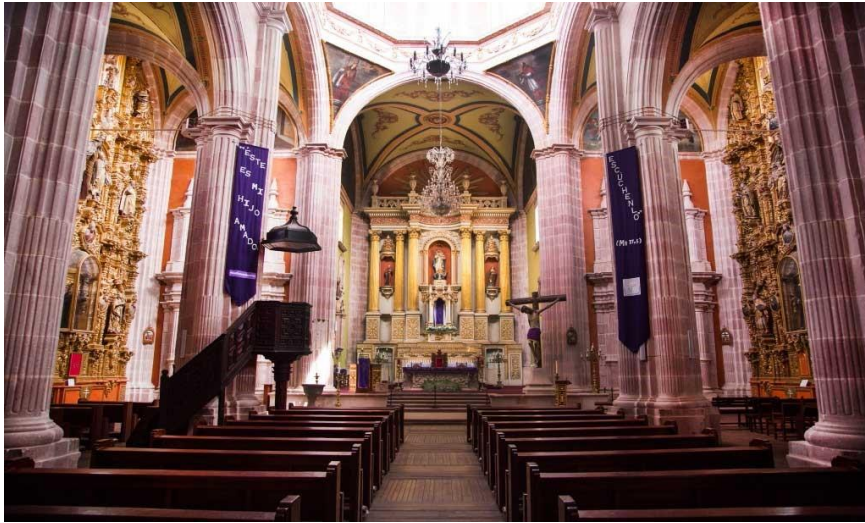
Figura 4. Templo de Santo Domingo, Zacatecas. Obsérvese el piso de madera, aún puede apreciarse el sistema de tabloncillos y vigas que lo sostienen, parecido al sistema de construcción localizado en la Catedral de Chihuahua por debajo de los pisos del siglo XIX. Disponible en

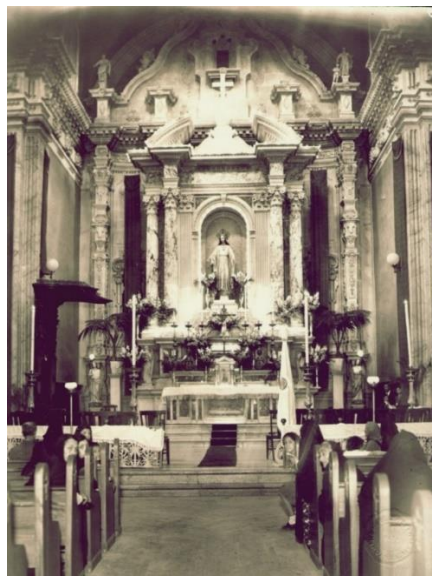
Figura 7. Imagen que muestra el piso de mármol del presbiterio. Disponible en <http://catedraldechihuahua-galeria.blogspot.com/> Consultado el 5 de junio de 2022

La arquitecta Wendy Suarez, encargada de la evaluación del proyecto, indicó que el piso de mármol del presbiterio data de los años 50 del siglo XX (W. Suarez, comunicación personal, 29 de septiembre de 2017); sin embargo, en una imagen fechada en 1934 (Figura 7), este piso ya existía en esa fecha.

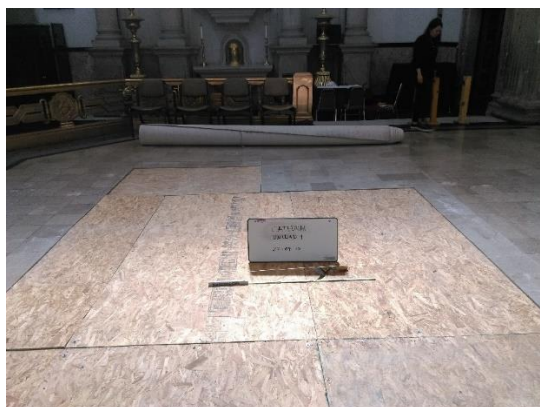
Figura 8. Unidad de excavación 1. Vista hacia el costado sur de catedral. Fotografío Alberto Peña

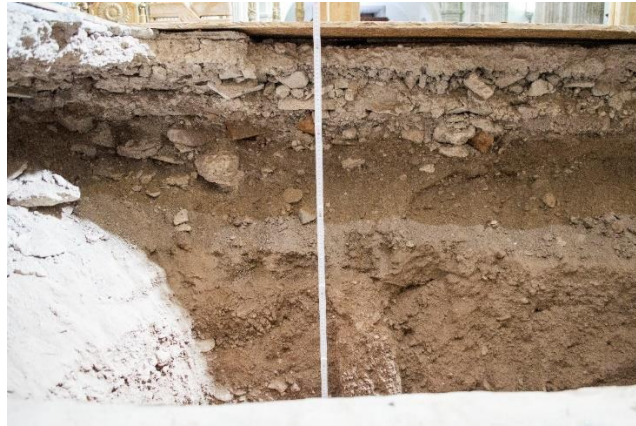
Figura 9. Estratigrafía general del perfil Este, en dirección a la entrada de la catedral. Fotografía. Alberto Peña

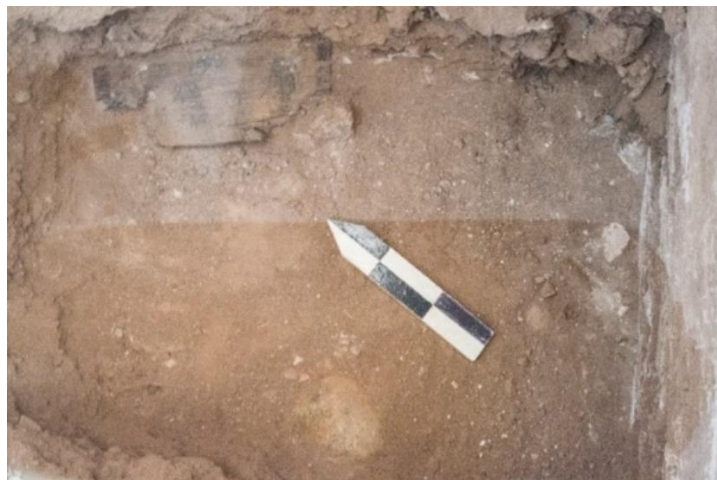
Figura 10. Estratigrafía general del perfil este, en dirección a la entrada de la catedral. Fotografíó Alberto Peña

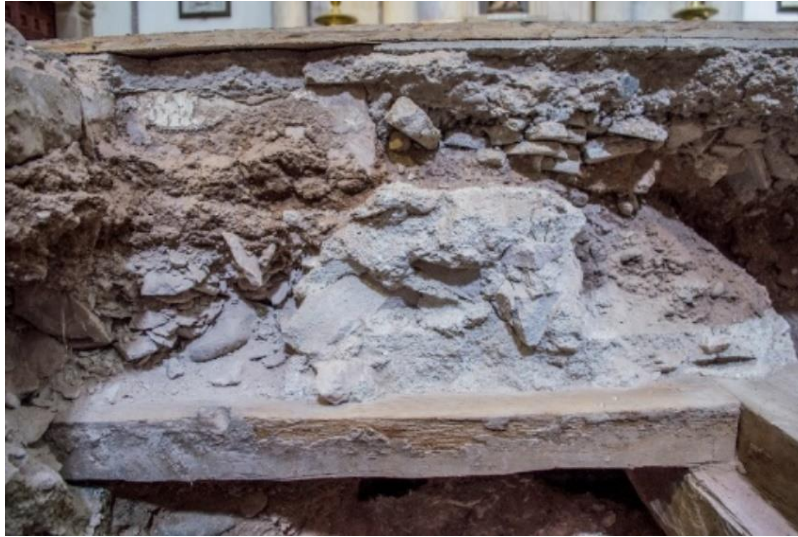
Figura 11. Estratigrafía general del perfil norte, en dirección a la entrada de la catedral. Fotografió Alberto Peña

El siguiente nivel en este estrato fue excavado hasta los 130 centímetros, a esta profundidad fueron registrados gran cantidad de restos de tablones de madera, probablemente su origen pertenezca a los ataúdes en los que los cuerpos fueron depositados. En este espacio éstos están fragmentados en diversos tamaños (Figura 11).

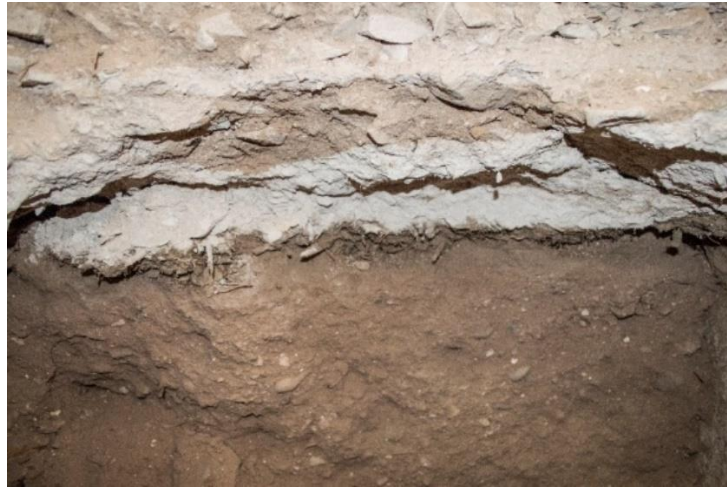
Figura 12. Imagen que muestra la transición entre el material para rellenar y elevar el presbiterio, así como el estrato por debajo, éste último fue depositado cuando el piso de madera que estuvo en uso durante la última parte del siglo XIX

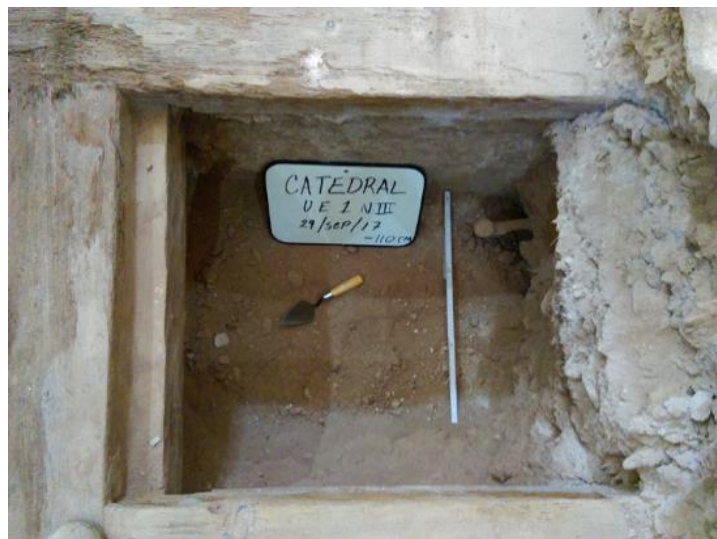
Figura 13. Localización del primer resto óseo en contexto horizontal, en éste punto pensamos que habría cuerpos en asociación anatómica, pero esto no fue así, este elemento óseo yacía sobre tierra revuelta y sin asociación alguna a otro elemento, posteriormente ese nivel de tierra colapsaría, nótese el perfil de fragmentos de piedra. Fotografío Alberto Peña

desasociados, principalmente vertebras y fragmentados de huesos largos y planos. Es por debajo de los 55 centímetros que el material óseo más completo es detectado (Figura 13), sin embargo, ninguno de los restos óseos de esta unidad está en contexto y en disposición anatómica, sólo hasta la profundidad de 170 centímetros se detectaron algunos restos en una horizontalidad natural, no obstante, éstos también estaban removidos. A los 190 centímetros la dureza del estrato impidió continuar con la excavación estableciendo esta medida como el nivel donde el estrato estéril fue registrado, es decir, a ese nivel y por debajo no fueron localizados más restos óseos ni materiales arqueológicos.

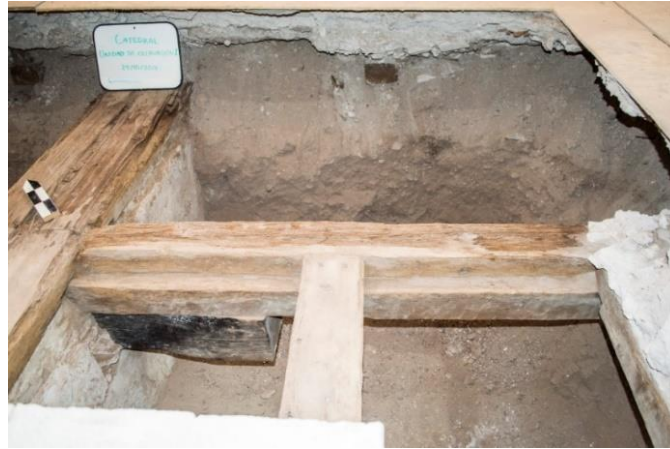
Figura 14. Al centro a la derecha pueden observarse la sección de dos tablonces de madera incrustados en el perfil Este de la unidad de excavación 1, evidencia del piso de madera que existió alguna vez, al mismo nivel de las vigas centrales. Fotografió Alberto Peña

Las vigas tienen un bisel que servía para colocar los tablones del piso de madera, un par de estas vigas fueron observadas incrustadas en el perfil este (Figura 14), justo al mismo nivel de estas vigas con bisel, debajo de éstas fue registrado un pequeño estrato que contiene basura acumulada, probablemente de la última etapa de uso del piso de madera, y probablemente antes de que se implementaran las medidas que impedían continuar haciendo inhumaciones en catedral.

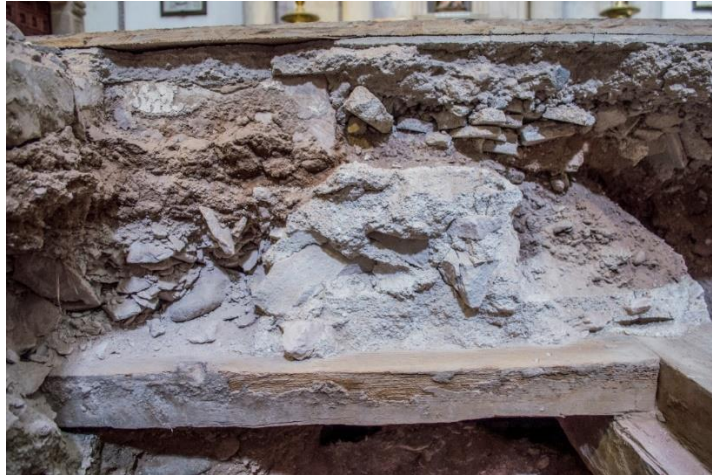
Figura 17. Sección del perfil Norte de la Unidad de excavación I. Al centro puede observarse, sobre la viga de madera, un enlucido de cal y arena, así como la mampostería de lo que aparentemente es un escalón. Fotografíó Alberto Peña

El enlucido sobre la viga es el piso que fue colocado aparentemente después de un periodo de exhumación, una vez que fueron acatadas las nuevas disposiciones sobre el depósito de cadáveres dentro de las iglesias, en ambos perfiles, norte y sur, aparece al centro de la unidad un bloque de piedra y un relleno del mismo material que está por encima del enlucido que sucede a la viga de madera. Aquí aparentemente colocaron un escalón, puesto que esta piedra es consistente con una similar en el perfil opuesto y a la misma distancia y elevación, observamos los primeros intentos de elevar esta parte de la catedral, sin embargo los tablonos se meten en el perfil y, con probabilidad continúan por todo el presbiterio hasta la pared donde termina el altar. Lo anterior puede ser sólo una conjetura, no obstante ver que el piso original en el tiempo de la fundación de la catedral corresponde a 45 - 50 centímetros por encima del piso de la catedral. Después esta sección, de alrededor de finales del siglo XIX, fue nivelada hasta la altura que tiene al presente. Con respecto de los restos localizados en toda la matriz del suelo hasta los localizados en el relleno pertenecen a uno o varios momentos de exhumación, visible en el lado derecho en la imagen del

perfil norte (Figura 17), donde se observa una pérdida en la continuidad de la estratigrafía, siendo homogéneo desde su extremo norte hasta ese lugar sobre la viga central.

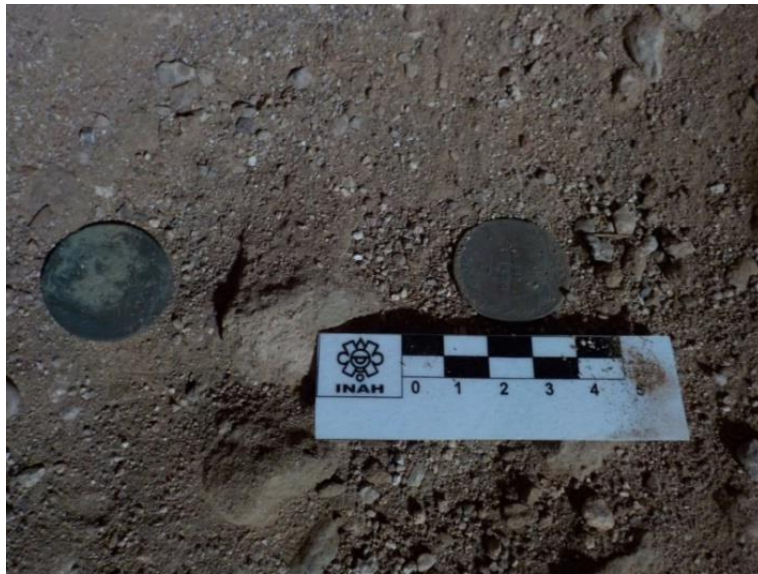
Figura 19. Monedas de  $\frac{1}{4}$  de real de cobre, acuñadas en Chihuahua con fecha de 1846, este elemento es, al parecer, una intrusión; sin embargo, estos dos elementos fueron localizados en el estrato dónde provino la mayor parte de los materiales no óseos, al contacto del estrato de piedra con el estrato inmediato por debajo de éste. Fotografió Alberto Peña

Entre los materiales recuperados de ese estrato hay un arpa de boca, abalorios de rosarios, cuentas pequeñas de vidrio, fragmentos de periódico, destacan dos monedas que tienen como fechas la década de 1860 y corresponden a 1/4 de real (Figura 19), las vigas tienen clavos de madera y el bisel está labrado en la misma viga.

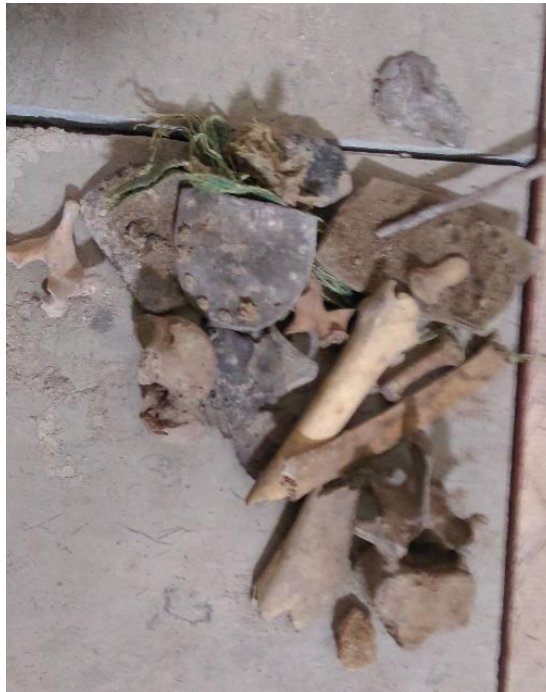
Figura 22. Restos óseos recuperados del primer estrato, por encima de las vigas de madera, fueron comunes las fibras de diversos orígenes, clavos, tacones de zapatos, metales varios, así como restos óseos. Fotografió Alberto Peña

La información de las actividades del uso de la catedral como lugar de culto fue obtenida a diversas profundidades y corresponden a distintas épocas, aunque la más clara en cuanto a los materiales recuperados que son representativos de la última parte del siglo XIX donde incluso pudieron recuperarse fragmentos de periódico de esas épocas. Esta información fue recabada principalmente de un estrato fino (Figura 11) registrado por debajo de las vigas, se trata de un estrato de polvo acumulado durante el uso del piso de madera de catedral, éste es homogéneo en todos los perfiles de la unidad, excepto por debajo de las vigas centrales, las alteraciones de continuidad de la estratificación sugieren que en algún momento de la historia del edificio existieron, se llevó de la exhumación lo cual interrumpe este estrato justo en los espacios laterales al muro central que atraviesa esta unidad. La falta de continuidad del enlucido de cal sobre las vigas, así como la estratificación posterior demuestran este hecho sumado a la gran cantidad de restos óseos descontextualizados y mezclados en la matriz de suelo de la totalidad de la unidad. En el relleno superior, por encima de las vigas también aparecieron restos óseos (Figura 22). Es posible

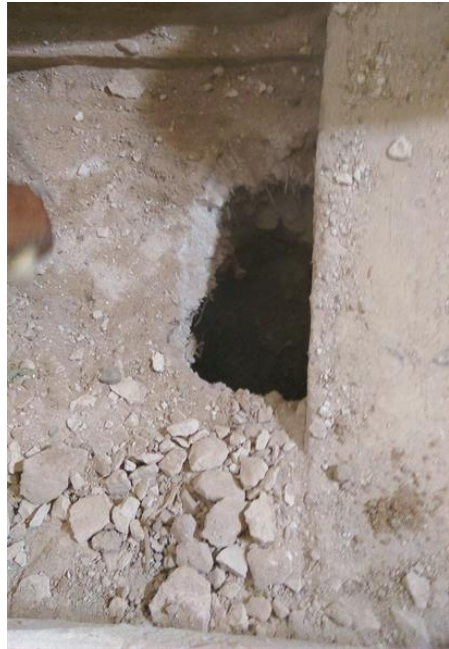
Figura 23. Colapso de una sección del estrato al nivel de las vigas, el cual correspondía a un relleno de tierra y piedra, esto fue muy común durante el desarrollo de este trabajo de excavación. Fotografió Alberto Peña

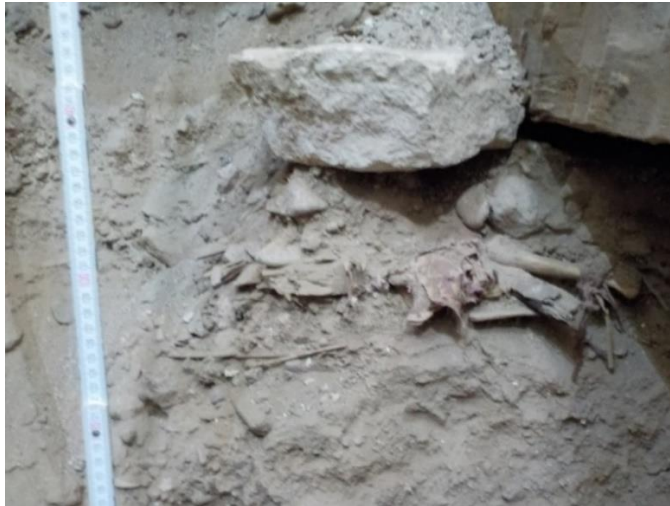
Figura 25. Imagen que muestra alteración por remoción de fibras, madera, así como restos óseos humanos fragmentados por debajo de las vigas, este estrato presentaría inclusiones como ésta en toda su profundidad.

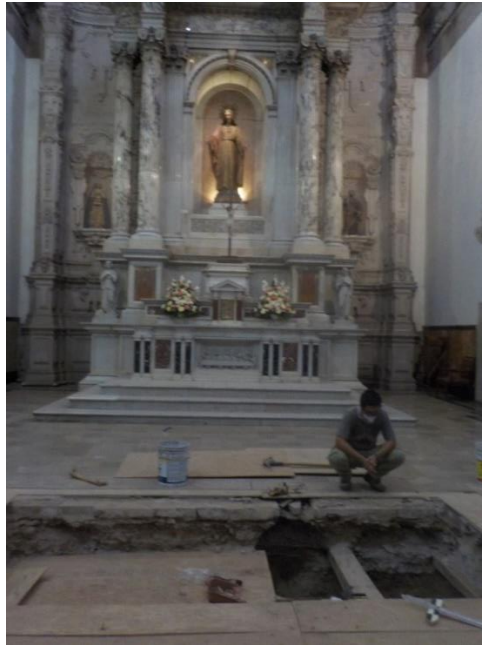
Figura 27. Perspectiva de la unidad de excavación en dirección al altar, obsérvese, por detrás del altar principal, el altar que fue colocado posterior al año 1889. Fotografíó Alberto Peña

Según Francisco de la Maza (1961), hubo varios altares, el que se puede ver actualmente fue colocado a principios del siglo XX, es probable que este evento haya dado como origen la colocación del piso de mármol, así como la elevación de esta parte del presbiterio. Originalmente el altar del siglo XVIII era de madera dorada y de estilo churrigueresco, pero en 1790 se iniciaría la construcción de un ciprés<sup>18</sup>, según el autor, menciona que éste permaneció hasta el año 1889, con posterioridad se le adosó un altar de piedra de cantera, a inicios del siglo XX y, dice que “unos lustros después” uno de mármol, el que actualmente es visible.

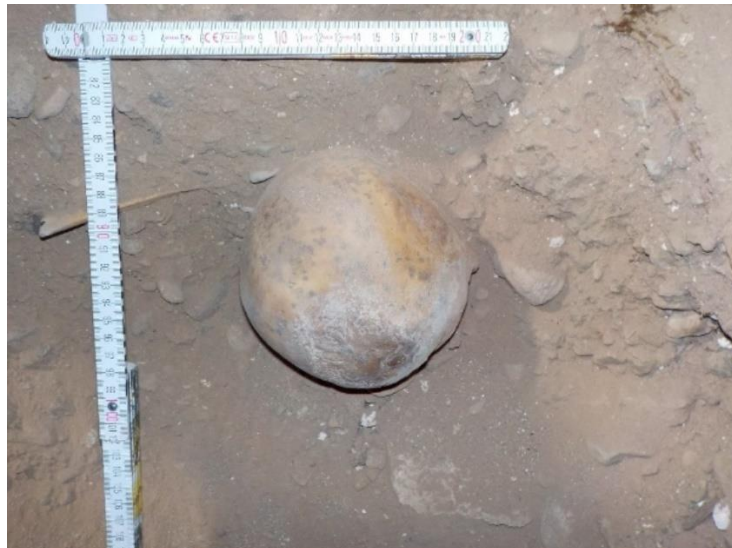
Figura. 31. Imagen que muestra un cráneo en el perfil, sin asociación anatómica, localizado en el perfil Norte a una profundidad de 160 centímetros. Fotografió Alberto Peña

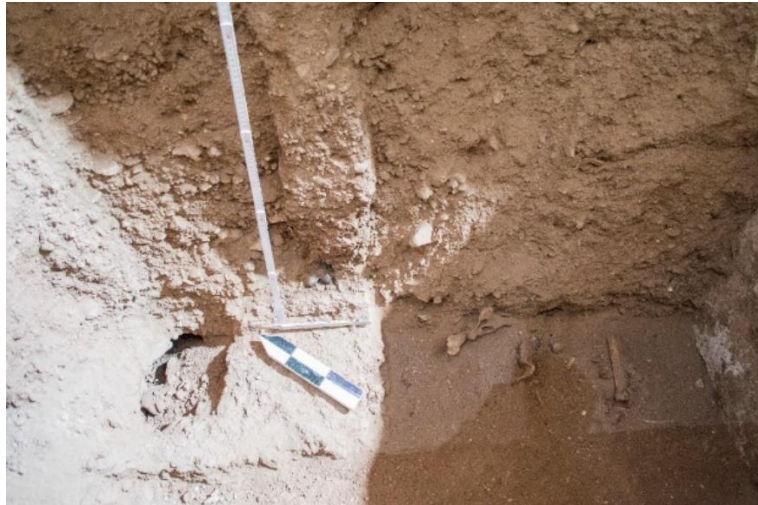
Figura 34. Vestigios de un espacio de inhumación, probablemente testigo de la excavación de espacios de inhumación. En la base obsérvese un fémur en el perfil. Fotografió Alberto Peña

En el perfil este por debajo de los 120 centímetros y cerca del centro de la unidad se registró lo que parece el perfil de un muro (Figura 15), en el fondo de éste se localizó un fémur, parece ser que en algún momento formó parte de un espacio de inhumación y quedó como testigo de las primeras prácticas, la pérdida de su integridad con probabilidad se debe a las exhumaciones realizadas posteriormente, a finales del siglo XIX y principios del siglo XX.
